Lote 3 - Rota: Augusto de Lima

FRATAR
ENGENHARIA CONSULTIVA

Diagnóstico da Calçada	Qualidade do Serviço	
Endereço: Av. Augusto de Lima, 1949	65	C
Data do Registro: 07/11/2019 08:26:57		
Num. Lote CTM: 10303000165

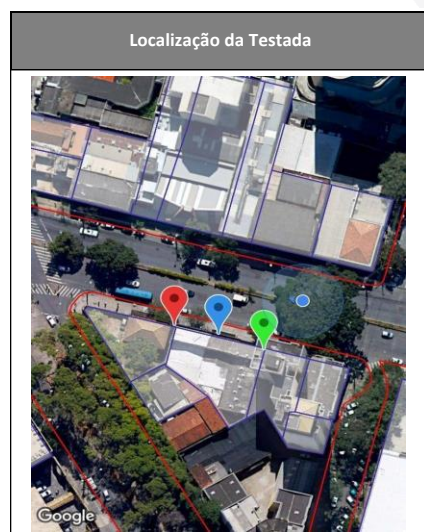
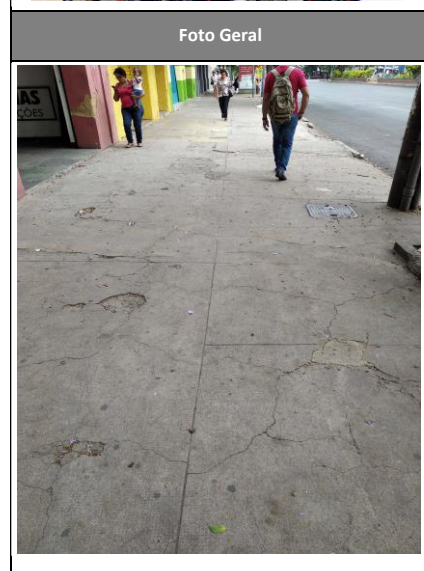
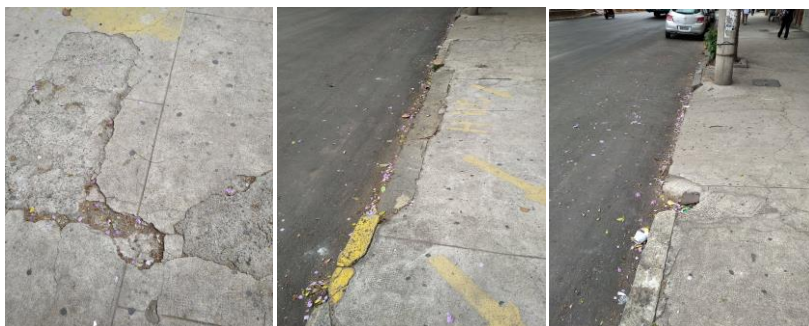
ID	Itens Avaliados	Respostas	Nota
P_1	O Mobiliario urbano está dentro da faixa de serviço de 70 cm ?	Sim	-
P_2	Qual a largura livre do Passeio ?	Acima de 1.50 m	10
P_3	Tipo de revestimento da caçada ?	Concreto	10
P_4	Existencia de Buracos ?	Poucos	5
P_5	Condições Gerais do Piso e meio-fio da calçada ?	Regular	5
P_6	Presença de desniveis ?	Nenhum	10
P_7	Tem rebaixamento de calçada para Pedestre ?	Não	10
P_8	Possui piso tátil ao longo da Calçada ?	Não	-
P_9	A calçada Possui Rebaixamento de Veiculos correto ?	Não	0
P_10	Existencia de altura livre menor que 2,10 m ?	Não	-
P_11	O Passeio está no padrao da SMPU ?	Não	0
P_12	A testada possui prática de estacionamento sobre o passeio ?	Não	10
P_13	Existe algum dispositivo de Drenagem sobre a calçada ?	Não	0
P_14	Existe PED em frente a testada ?	Não	-
P_15	Existe FTP em frente a testada ?	Não	-
P_16	Classificação geral da calçada pelo pesquisador.	Regular	5
