Diagnóstico da Calçada	Qualidade do Serviço	
Endereço: Rua Curitiba, s/nº	88	B
Data do Registro: 12/11/2019 10:08:41		
#N/D

Diagnóstico da Calçada	Qualidade do Serviço		Complemento do Diagnóstico
Endereço: Rua Curitiba, s/nº Data do Registro: 12/11/2019 10:08:41 #N/D	88	B

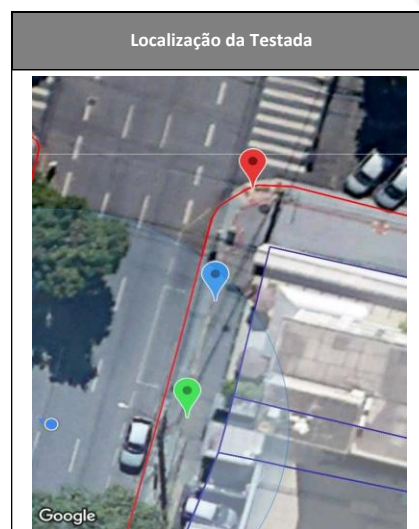
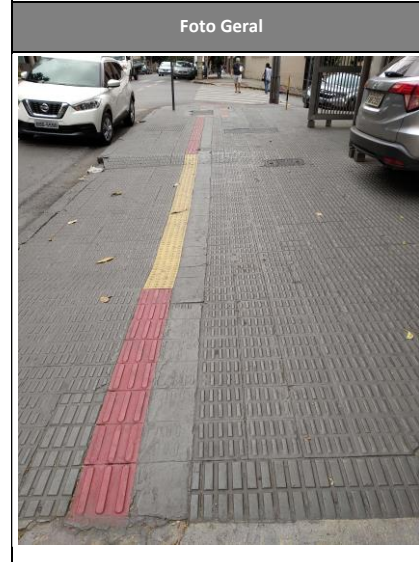
ID	Itens Avaliados	Respostas	Nota
P_1	O Mobiliário urbano está dentro da faixa de serviço de 70 cm ?	Sim	-
P_2	Qual a largura livre do Passeio ?	Acima de 1.50 m	10
P_3	Tipo de revestimento da calçada ?	Ladrilho Hidráulico	10
P_4	Existência de Buracos ?	Nenhum	10
P_5	Condições Gerais do Piso e meio-fio da calçada ?	Ótimo(a)	10
P_6	Presença de desníveis ?	Nenhum	10
P_7	Tem rebaixamento de calçada para Pedestre ?	Sim	8
P_8	Possui piso tátil ao longo da Calçada ?	Sim	-
P_9	A calçada Possui Rebaixamento de Veículos correto ?	Sim	10
P_10	Existência de altura livre menor que 2,10 m ?	Não	-
P_11	O Passeio está no padrão da SMPU ?	Não	0
P_12	A testada possui prática de estacionamento sobre o passeio ?	Não	10
P_13	Existe algum dispositivo de Drenagem sobre a calçada ?	Não	0
P_14	Existe PED em frente a testada ?	Não	-
P_15	Existe FTP em frente a testada ?	Não	-
P_16	Classificação geral da calçada pelo pesquisador.	Ótimo(a)	10
