Diagnóstico da Calçada	Qualidade do Serviço	
Endereço: Av. Brigadeiro Eduardo Gomes, 2375	55	C
Data do Registro: 26/11/2019 17:06:00		
Num. Lote CTM: 13083990070

# Lote 1 - Rota: Noroeste

**FRATAR**  
ENGENHARIA CONSULTIVA

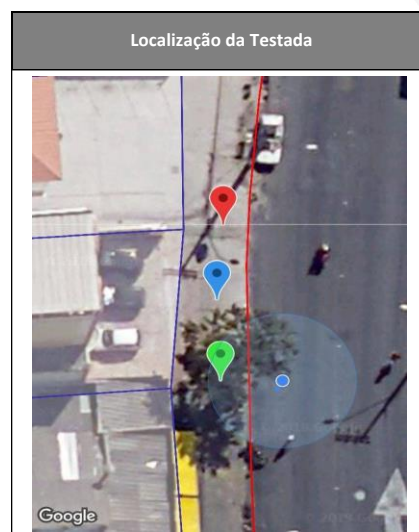
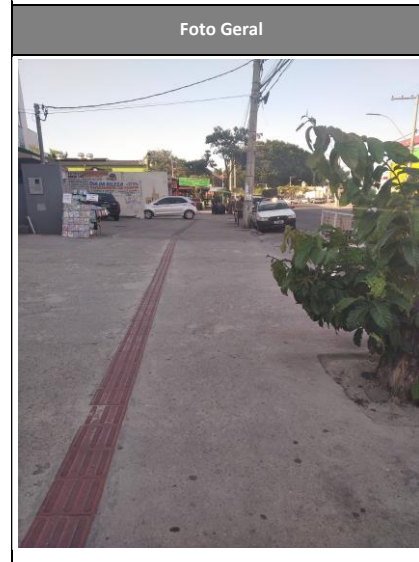
ID	Itens Avaliados	Respostas	Nota
P_1	O Mobiliário urbano está dentro da faixa de serviço de 70 cm ?	Sim	-
P_2	Qual a largura livre do Passeio ?	Acima de 1.50 m	10
P_3	Tipo de revestimento da calçada ?	Concreto	10
P_4	Existência de Buracos ?	Poucos	5
P_5	Condições Gerais do Piso e meio-fio da calçada ?	Regular	5
P_6	Presença de desníveis ?	Nenhum	10
P_7	Tem rebaixamento de calçada para Pedestre ?	Não	10
P_8	Possui piso tátil ao longo da Calçada ?	Sim	-
P_9	A calçada Possui Rebaixamento de Veículos correto ?	Não	0
P_10	Existência de altura livre menor que 2,10 m ?	Não	-
P_11	O Passeio está no padrão da SMPU ?	Não	0
P_12	A testada possui prática de estacionamento sobre o passeio ?	Sim	0
P_13	Existe algum dispositivo de Drenagem sobre a calçada ?	Não	0
P_14	Existe PED em frente a testada ?	Não	-
P_15	Existe FTP em frente a testada ?	Não	-
P_16	Classificação geral da calçada pelo pesquisador.	Regular	5
