Lote 5 - Rota: Afonso Pena

Diagnóstico da Calçada	Qualidade do Serviço	
Endereço: Av. Afonso Pena, s/nº	70	C
Data do Registro: 02/11/2019 11:35:26		
Num. Lote CTM: 10079400150

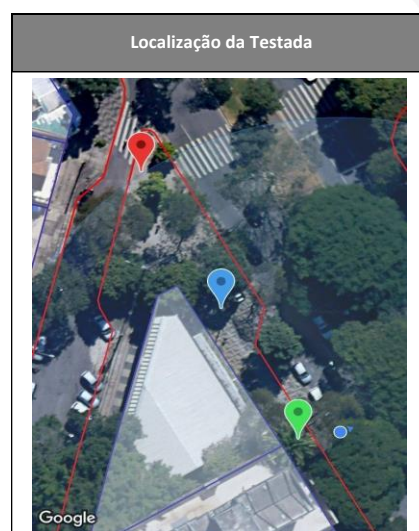
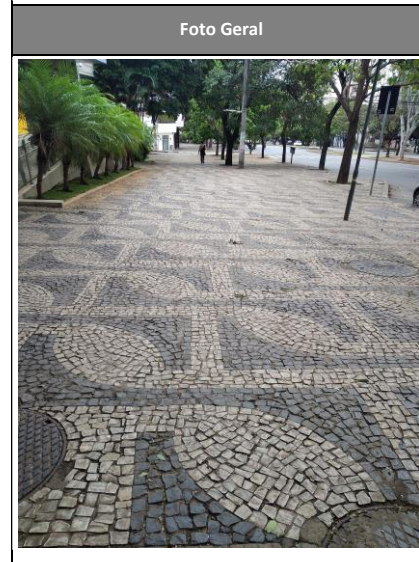
ID	Itens Avaliados	Respostas	Nota
P_1	O Mobiliário urbano está dentro da faixa de serviço de 70 cm ?	Sim	-
P_2	Qual a largura livre do Passeio ?	Acima de 1.50 m	10
P_3	Tipo de revestimento da calçada ?	Pedra Portuguesa	10
P_4	Existência de Buracos ?	Poucos	5
P_5	Condições Gerais do Piso e meio-fio da calçada ?	Regular	5
P_6	Presença de desníveis ?	Nenhum	7
P_7	Tem rebaixamento de calçada para Pedestre ?	Sim	10
P_8	Possui piso tátil ao longo da Calçada ?	Não	-
P_9	A calçada Possui Rebaixamento de Veículos correto ?	N.A	0
P_10	Existência de altura livre menor que 2,10 m ?	Sim	-
P_11	O Passeio está no padrão da SMPU ?	Não	0
P_12	A testada possui prática de estacionamento sobre o passeio ?	Não	10
P_13	Existe algum dispositivo de Drenagem sobre a calçada ?	Não	0
P_14	Existe PED em frente a testada ?	Não	-
P_15	Existe FTP em frente a testada ?	Sim	-
P_16	Classificação geral da calçada pelo pesquisador.	Ótimo(a)	10
