Diagnóstico da Calçada	Qualidade do Serviço	
Endereço: Av. Olegário Maciel, 1379	63	C
Data do Registro: 05/11/2019 12:25:19		
Num. Lote CTM: 10243000005

Diagnóstico da Calçada	Qualidade do Serviço		Complemento do Diagnóstico
Endereço: Av. Olegário Maciel, 1379 Data do Registro: 05/11/2019 12:25:19 Num. Lote CTM: 10243000005	63	C

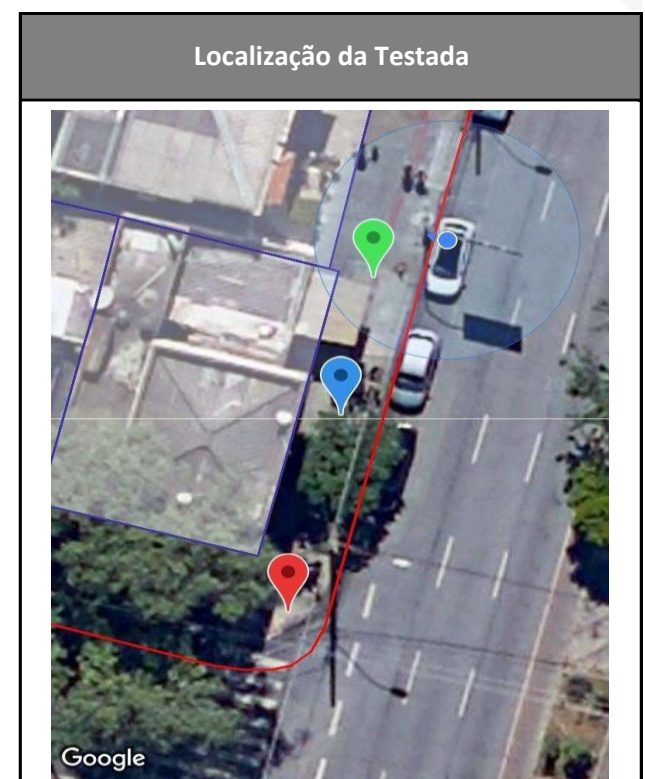
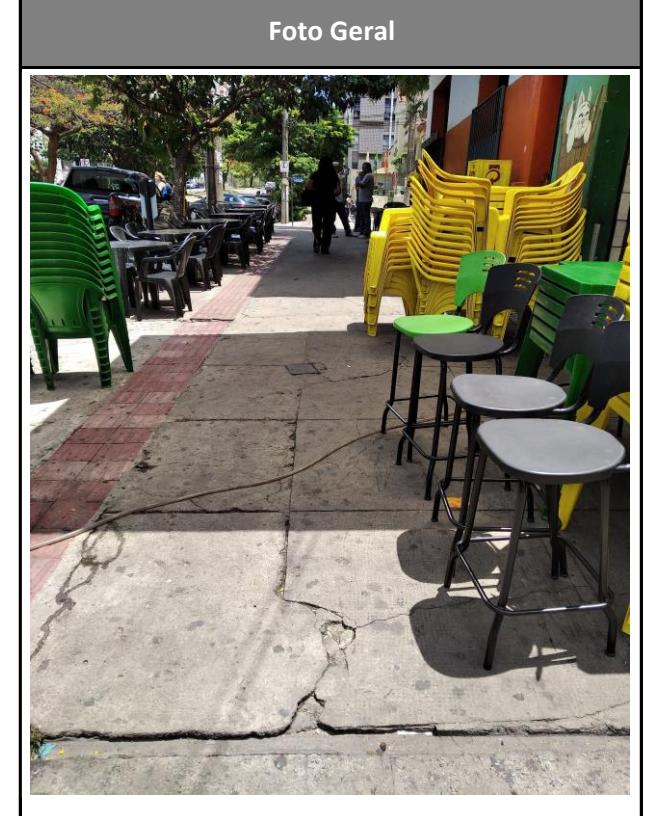
ID	Itens Avaliados	Respostas	Nota
P_1	O Mobiliário urbano está dentro da faixa de serviço de 70 cm ?	Sim	-
P_2	Qual a largura livre do Passeio ?	Acima de 1.50 m	10
P_3	Tipo de revestimento da calçada ?	Concreto	10
P_4	Existencia de Buracos ?	Poucos	5
P_5	Condições Gerais do Piso e meio-fio da calçada ?	Regular	5
P_6	Presença de desniveis ?	Nenhum	10
P_7	Tem rebaixamento de calçada para Pedestre ?	Sim	8
P_8	Possui piso tátil ao longo da Calçada ?	Sim	-
P_9	A calçada Possui Rebaixamento de Veiculos correto ?	N.A	0
P_10	Existencia de altura livre menor que 2,10 m ?	Não	-
P_11	O Passeio está no padrao da SMPU ?	Não	0
P_12	A testada possui prática de estacionamento sobre o passeio ?	Não	10
P_13	Existe algum dispositivo de Drenagem sobre a calçada ?	Não	0
P_14	Existe PED em frente a testada ?	Não	-
P_15	Existe FTP em frente a testada ?	Não	-
P_16	Classificação geral da calçada pelo pesquisador.	Regular	5

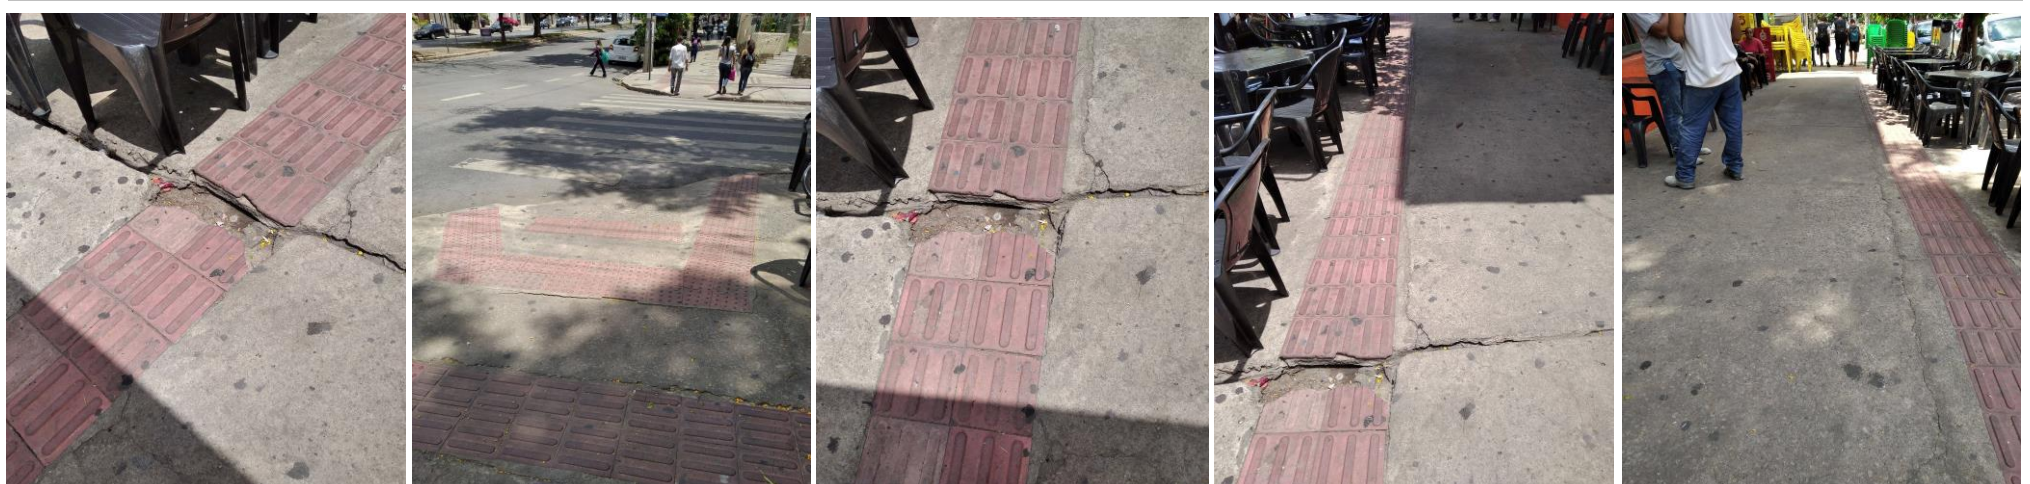
Fotos Complementares - Detalhes do Passeio

ID	Itens Avaliados	Respostas	Nota
P_7_1	Qual tipo do Rebaixo ?	Rebaixo Tipo 1 (trapézio)	0
P_7_1_1	Se for do Tipo 1, Passeio possui largura livre de 1,2 m ?	Sim	0
P_7_1_2	Se for do Tipo 1, O rebaixo tem abas conforme a norma ?	Não	-1
P_7_2	A rampa do rebaixo tem Inclinação da norma (8,33%) ?	Sim	0
P_7_3	O rebaixo possui piso tátil ?	Tem só piso de alerta	-1
P_7_3_1	O piso tátil de alerta e direcional do rebaixo está conforme a norma ?	Sim	-1
P_8_1	O piso tátil está no eixo da faixa livre ?	Não	0
P_8_2	Se tem uma leve mudança de direção está conforme a norma ?	Não	0
P_8_3	Se tem mudança de direção de 90º ou maior está conforme a norma ?	0	0
P_8_4	Se tem mudança de direção de três faixas direcionais está conforme a norma ?	0	0
P_8_5	Se tem mudança de direção de quatro faixas direcionais está conforme a norma?	0	0
P_8_6	Tem piso tátil em pontos de ônibus conforme a norma?	N.A	0
P_8_7	O piso tátil tem conexão com os lotes vizinhos?	Sim	0

P_8_8	O piso tátil está em boas condições aparentes?	Não	0
P_8_9	O piso tátil apresenta desenho com bom senso?	Sim	0
P_13_1	Dispositivo de Drenagem está devidamente instalado e bem conservado?	0	0
P_13_2	Dispositivo de Drenagem oferece risco para caminhamento seguro de pedestre?	0	0
