Diagnóstico da Calçada	Qualidade do Serviço	
Endereço: Av. Portugal, 2577	90	B
Data do Registro: 19/11/2019 10:45:42		
Num. Lote CTM: 200072400655

Diagnóstico da Calçada	Qualidade do Serviço		Complemento do Diagnóstico
Endereço: Av. Portugal, 2577 Data do Registro: 19/11/2019 10:45:42 Num. Lote CTM: 200072400655	90	B

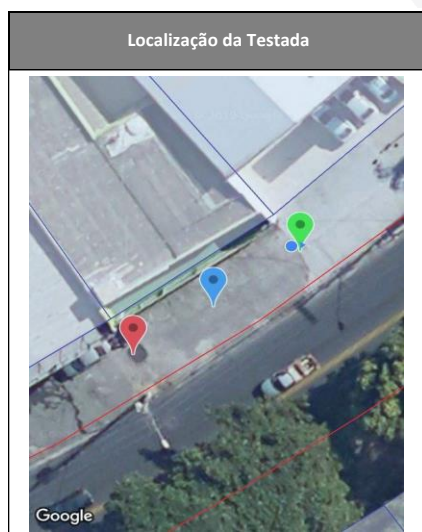
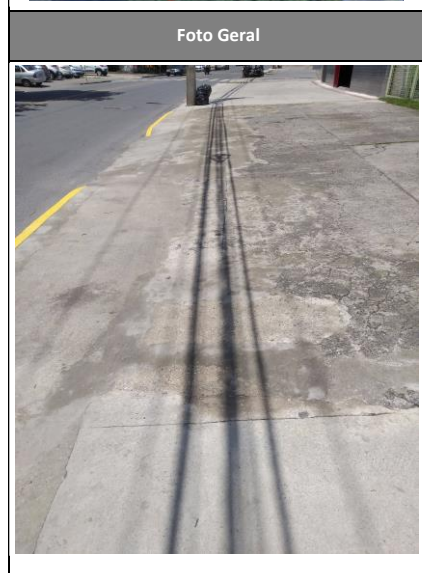
ID	Itens Avaliados	Respostas	Nota
P_1	O Mobiliário urbano está dentro da faixa de serviço de 70 cm ?	Sim	-
P_2	Qual a largura livre do Passeio ?	Acima de 1.50 m	10
P_3	Tipo de revestimento da calçada ?	Concreto	10
P_4	Existência de Buracos ?	Nenhum	10
P_5	Condições Gerais do Piso e meio-fio da calçada ?	Ótimo(a)	10
P_6	Presença de desníveis ?	Nenhum	10
P_7	Tem rebaixamento de calçada para Pedestre ?	Não	10
P_8	Possui piso tátil ao longo da Calçada ?	Não	-
P_9	A calçada Possui Rebaixamento de Veículos correto ?	Sim	10
P_10	Existência de altura livre menor que 2,10 m ?	Não	-
P_11	O Passeio está no padrão da SMPU ?	Não	0
P_12	A testada possui prática de estacionamento sobre o passeio ?	Não	10
P_13	Existe algum dispositivo de Drenagem sobre a calçada ?	Não	0
P_14	Existe PED em frente a testada ?	Não	-
P_15	Existe FTP em frente a testada ?	Não	-
P_16	Classificação geral da calçada pelo pesquisador.	Ótimo(a)	10
