Lote 4 - Rota: Contorno

Diagnóstico da Calçada	Qualidade do Serviço	
Endereço: Av.Contorno, 3967	90	B
Data do Registro: 09/11/2019 15:45:49		
Num. Lote CTM: 70073400180

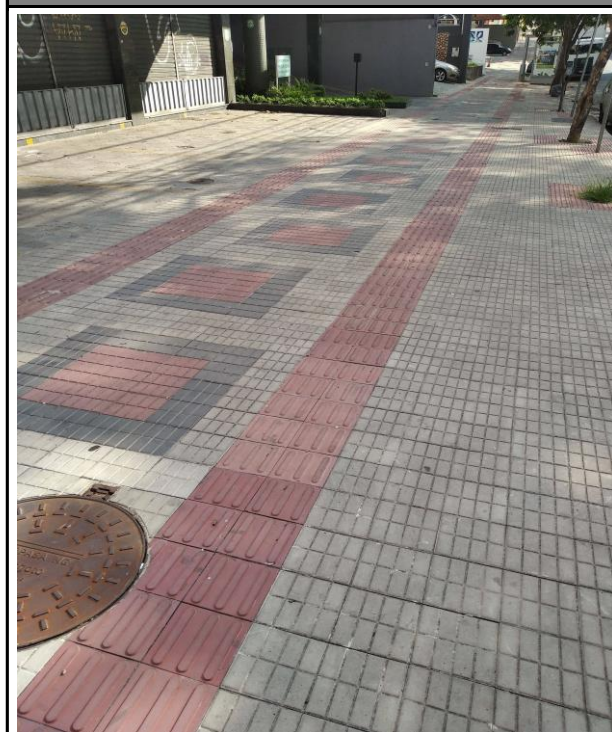
Foto Geral

ID	Itens Avaliados	Respostas	Nota
P_1	O Mobiliário urbano está dentro da faixa de serviço de 70 cm ?	Sim	-
P_2	Qual a largura livre do Passeio ?	Acima de 1.50 m	10
P_3	Tipo de revestimento da calçada ?	Ladrilho Hidráulico	10
P_4	Existencia de Buracos ?	Poucos	5
P_5	Condições Gerais do Piso e meio-fio da calçada ?	Ótimo(a)	10
P_6	Presença de desniveis ?	Nenhum	10
P_7	Tem rebaixamento de calçada para Pedestre ?	Não	10
P_8	Possui piso tátil ao longo da Calçada ?	Sim	-
P_9	A calçada Possui Rebaixamento de Veiculos correto ?	Sim	10
P_10	Existencia de altura livre menor que 2,10 m ?	Não	-
P_11	O Passeio está no padrao da SMPU ?	Sim	5
P_12	A testada possui prática de estacionamento sobre o passeio ?	Não	10
P_13	Existe algum dispositivo de Drenagem sobre a calçada ?	Não	0
P_14	Existe PED em frente a testada ?	Não	-
P_15	Existe FTP em frente a testada ?	Não	-
P_16	Classificação geral da calçada pelo pesquisador.	Ótimo(a)	10
