Lote 1 - Rota: Padre Pedro Pinto

Diagnóstico da Calçada	Qualidade do Serviço	
Endereço: Rua Padre Pedro Pinto, s/nº	67	C
Data do Registro: 22/11/2019 11:40:21		
Num. Lote CTM: 190344900140

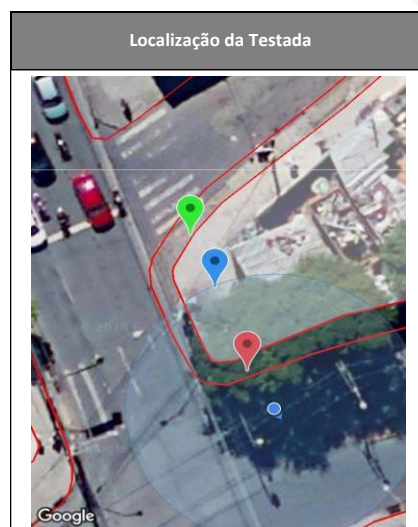
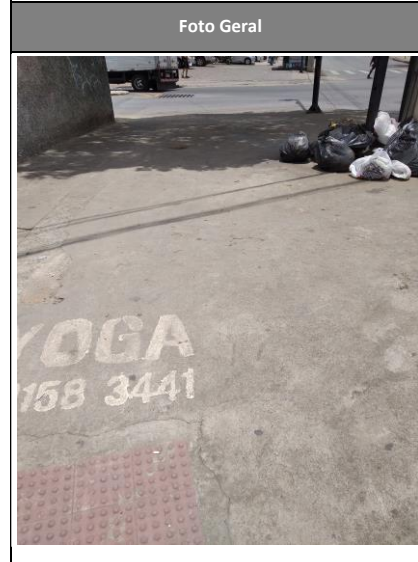
ID	Itens Avaliados	Respostas	Nota
P_1	O Mobiliário urbano está dentro da faixa de serviço de 70 cm ?	Sim	-
P_2	Qual a largura livre do Passeio ?	Acima de 1.50 m	10
P_3	Tipo de revestimento da calçada ?	Concreto	10
P_4	Existência de Buracos ?	Poucos	5
P_5	Condições Gerais do Piso e meio-fio da calçada ?	Regular	5
P_6	Presença de desníveis ?	Nenhum	10
P_7	Tem rebaixamento de calçada para Pedestre ?	Sim	7
P_8	Possui piso tátil ao longo da Calçada ?	Não	-
P_9	A calçada Possui Rebaixamento de Veículos correto ?	N.A	0
P_10	Existência de altura livre menor que 2,10 m ?	Não	-
P_11	O Passeio está no padrão da SMPU ?	Não	0
P_12	A testada possui prática de estacionamento sobre o passeio ?	Não	10
P_13	Existe algum dispositivo de Drenagem sobre a calçada ?	Não	0
P_14	Existe PED em frente a testada ?	Não	-
P_15	Existe FTP em frente a testada ?	Sim	-
P_16	Classificação geral da calçada pelo pesquisador.	Ótimo(a)	10

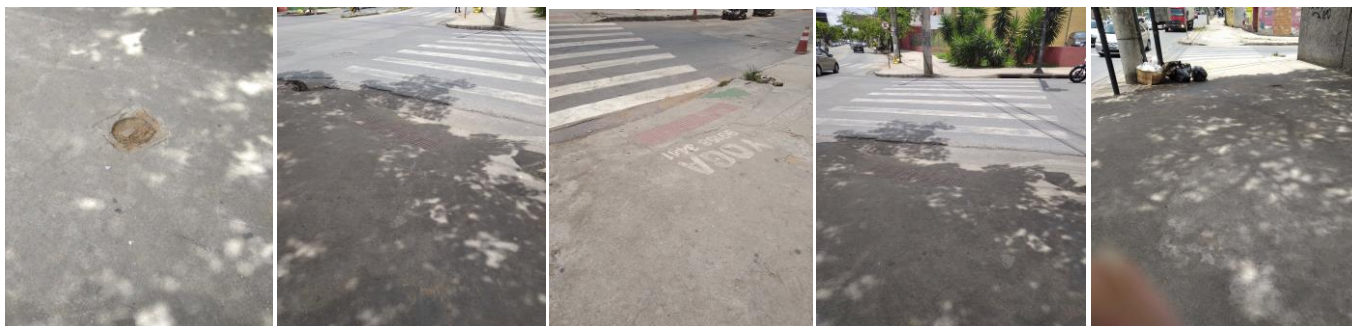
Fotos Complementares - Detalhes do Passeio

ID	Itens Avaliados	Respostas	Nota
P_7_1	Qual tipo do Rebaixo ?	Rebaixo Tipo 1 (trapézio)	0
P_7_1_1	Se for do Tipo 1, Passeio possui largura livre de 1,2 m ?	Sim	0
P_7_1_2	Se for do Tipo 1, O rebaixo tem abas conforme a norma ?	Não	-1
P_7_2	A rampa do rebaixo tem Inclinação da norma (8,33%) ?	Sim	0
P_7_3	O rebaixo possui piso tátil ?	Tem só piso de alerta	-1
P_7_3_1	O piso tátil de alerta e direcional do rebaixo está conforme a norma ?	Não	-1
P_8_1	O piso tátil está no eixo da faixa livre ?	0	0
P_8_2	Se tem uma leve mudança de direção está conforme a norma ?	0	0
P_8_3	Se tem mudança de direção de 90º ou maior está conforme a norma ?	0	0
P_8_4	Se tem mudança de direção de três faixas direcionais está conforme a norma ?	0	0
P_8_5	Se tem mudança de direção de quatro faixas direcionais está conforme a norma?	0	0
P_8_6	Tem piso tátil em pontos de ônibus conforme a norma?	0	0
P_8_7	O piso tátil tem conexão com os lotes vizinhos?	0	0
