# Lote 1 - Rota: Padre Pedro Pinto

Diagnóstico da Calçada	Qualidade do Serviço	
Endereço: Rua Padre Pedro Pinto, 5601	<b>29</b>	<b>E</b>
Data do Registro: 13/11/2019 13:19:56		
Num. Lote CTM: 210502400095

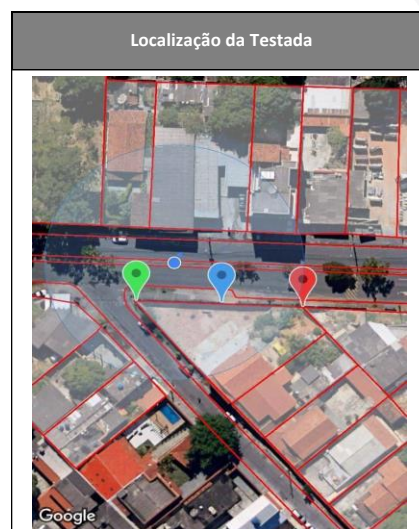
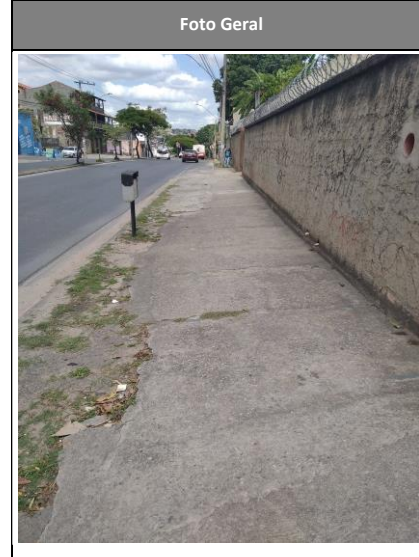
ID	Itens Avaliados	Respostas	Nota
P_1	O Mobiliario urbano está dentro da faixa de serviço de 70 cm ?	Sim	-
P_2	Qual a largura livre do Passeio ?	Abaixo 0.80 m	1
P_3	Tipo de revestimento da caçada ?	Concreto	10
P_4	Existencia de Buracos ?	Poucos	5
P_5	Condições Gerais do Piso e meio-fio da calçada ?	Péssimo	0
P_6	Presença de desniveis ?	Médio	3
P_7	Tem rebaixamento de calçada para Pedestre ?	Não, mas deveria ter.	0
P_8	Possui piso tátil ao longo da Calçada ?	Não	-
P_9	A calçada Possui Rebaixamento de Veiculos correto ?	Não	0
P_10	Existencia de altura livre menor que 2,10 m ?	Não	-
P_11	O Passeio está no padrao da SMPU ?	Não	0
P_12	A testada possui prática de estacionamento sobre o passeio ?	Não	10
P_13	Existe algum dispositivo de Drenagem sobre a calçada ?	Não	0
P_14	Existe PED em frente a testada ?	Não	-
P_15	Existe FTP em frente a testada ?	Não	-
P_16	Classificação geral da calçada pelo pesquisador.	Ruim	0
