Lote 1 - Rota: Padre Pedro Pinto

Diagnóstico da Calçada	Qualidade do Serviço	
Endereço: Rua Padre Pedro Pinto, s/nº	26	E
Data do Registro: 13/11/2019 13:09:50		
Num. Lote CTM: 211019300425

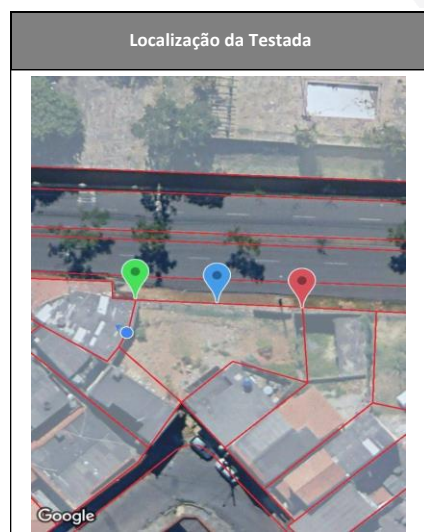
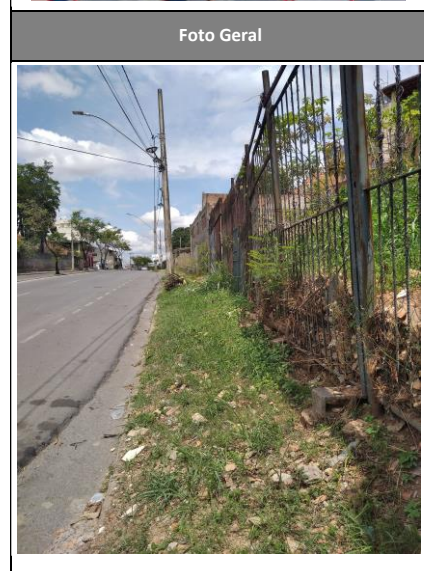
ID	Itens Avaliados	Respostas	Nota
P_1	O Mobiliário urbano está dentro da faixa de serviço de 70 cm ?	Não	-
P_2	Qual a largura livre do Passeio ?	Abaixo 0.80 m	1
P_3	Tipo de revestimento da calçada ?	Outro	0
P_4	Existência de Buracos ?	Poucos	5
P_5	Condições Gerais do Piso e meio-fio da calçada ?	Péssimo	0
P_6	Presença de desníveis ?	Severo	0
P_7	Tem rebaixamento de calçada para Pedestre ?	Não	10
P_8	Possui piso tátil ao longo da Calçada ?	Não	-
P_9	A calçada Possui Rebaixamento de Veículos correto ?	N.A	0
P_10	Existência de altura livre menor que 2,10 m ?	Não	-
P_11	O Passeio está no padrão da SMPU ?	Não	0
P_12	A testada possui prática de estacionamento sobre o passeio ?	Não	10
P_13	Existe algum dispositivo de Drenagem sobre a calçada ?	Não	0
P_14	Existe PED em frente a testada ?	Não	-
P_15	Existe FTP em frente a testada ?	Não	-
P_16	Classificação geral da calçada pelo pesquisador.	Ruim	0
