# Lote 1 - Rota: Noroeste

Diagnóstico da Calçada	Qualidade do Serviço	
Endereço: Av. Brigadeiro Eduardo Gomes, s/nº	62	C
Data do Registro: 13/11/2019 13:54:10		
Num. Lote CTM: 130106900190

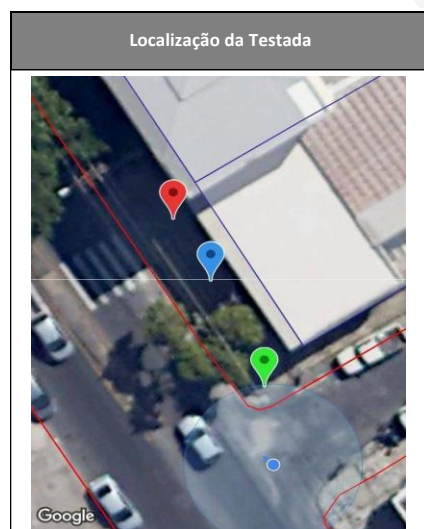
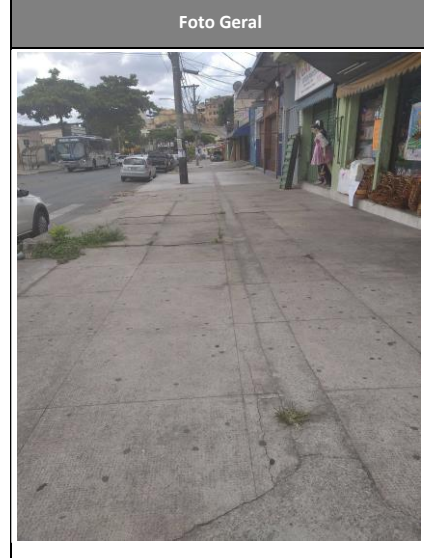
ID	Itens Avaliados	Respostas	Nota
P_1	O Mobiliário urbano está dentro da faixa de serviço de 70 cm ?	Sim	-
P_2	Qual a largura livre do Passeio ?	Acima de 1.50 m	10
P_3	Tipo de revestimento da calçada ?	Concreto	10
P_4	Existência de Buracos ?	Poucos	5
P_5	Condições Gerais do Piso e meio-fio da calçada ?	Regular	5
P_6	Presença de desníveis ?	Nenhum	10
P_7	Tem rebaixamento de calçada para Pedestre ?	Sim	7
P_8	Possui piso tátil ao longo da Calçada ?	Não	-
P_9	A calçada Possui Rebaixamento de Veículos correto ?	N.A	0
P_10	Existência de altura livre menor que 2,10 m ?	Não	-
P_11	O Passeio está no padrão da SMPU ?	Não	0
P_12	A testada possui prática de estacionamento sobre o passeio ?	Não	10
P_13	Existe algum dispositivo de Drenagem sobre a calçada ?	Não	0
P_14	Existe PED em frente a testada ?	Não	-
P_15	Existe FTP em frente a testada ?	Sim	-
P_16	Classificação geral da calçada pelo pesquisador.	Regular	5

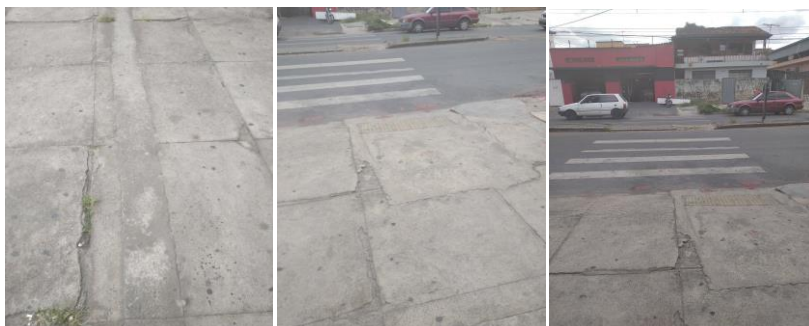
## Fotos Complementares - Detalhes do Passeio

ID	Itens Avaliados	Respostas	Nota
P_7_1	Qual tipo do Rebaixo ?	Rebaixo Tipo 1 (trapézio)	0
P_7_1_1	Se for do Tipo 1, Passeio possui largura livre de 1,2 m ?	Sim	0
P_7_1_2	Se for do Tipo 1, O rebaixo tem abas conforme a norma ?	Não	0
P_7_2	A rampa do rebaixo tem Inclinação da norma (8,33%) ?	Sim	0
P_7_3	O rebaixo possui piso tátil ?	Tem só piso de alerta	0
P_7_3_1	O piso tátil de alerta e direcional do rebaixo está conforme a norma ?	Não	0
P_8_1	O piso tátil está no eixo da faixa livre ?	0	0
P_8_2	Se tem uma leve mudança de direção está conforme a norma ?	0	0
P_8_3	Se tem mudança de direção de 90º ou maior está conforme a norma ?	0	0
P_8_4	Se tem mudança de direção de três faixas direcionais está conforme a norma ?	0	0
P_8_5	Se tem mudança de direção de quatro faixas direcionais está conforme a norma?	0	0
P_8_6	Tem piso tátil em pontos de ônibus conforme a norma?	0	0
P_8_7	O piso tátil tem conexão com os lotes vizinhos?	0	0

P_8_8	O piso tátil está em boas condições aparentes?	0	0
P_8_9	O piso tátil apresenta desenho com bom senso?	0	0
P_13_1	Dispositivo de Drenagem está devidamente instalado e bem conservado?	0	0
P_13_2	Dispositivo de Drenagem oferece risco para caminamento seguro de pedestre?	0	0
