Lote 1 - Rota: Padre Pedro Pinto

Diagnóstico da Calçada	Qualidade do Serviço	
Endereço: Rua Padre Pedro Pinto, 1015	75	B
Data do Registro: 22/11/2019 09:43:51		
Num. Lote CTM: 190396900115

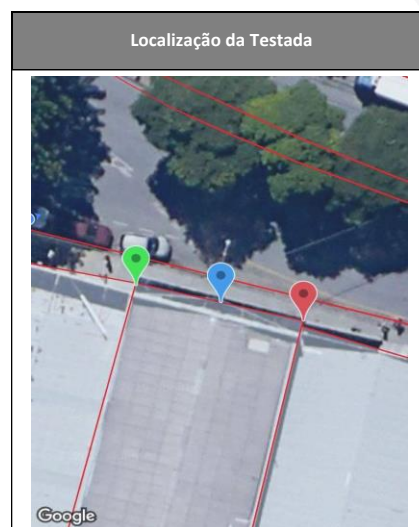
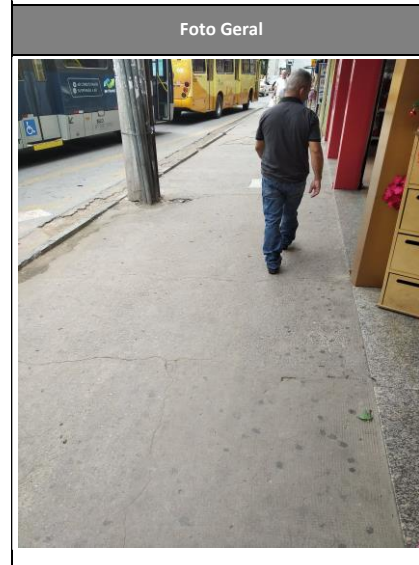
ID	Itens Avaliados	Respostas	Nota
P_1	O Mobiliário urbano está dentro da faixa de serviço de 70 cm ?	Sim	-
P_2	Qual a largura livre do Passeio ?	Acima de 1.50 m	10
P_3	Tipo de revestimento da calçada ?	Concreto	10
P_4	Existência de Buracos ?	Poucos	5
P_5	Condições Gerais do Piso e meio-fio da calçada ?	Ótimo(a)	10
P_6	Presença de desníveis ?	Nenhum	10
P_7	Tem rebaixamento de calçada para Pedestre ?	Não	10
P_8	Possui piso tátil ao longo da Calçada ?	Não	-
P_9	A calçada Possui Rebaixamento de Veículos correto ?	N.A	0
P_10	Existência de altura livre menor que 2,10 m ?	Não	-
P_11	O Passeio está no padrão da SMPU ?	Não	0
P_12	A testada possui prática de estacionamento sobre o passeio ?	Não	10
P_13	Existe algum dispositivo de Drenagem sobre a calçada ?	Não	0
P_14	Existe PED em frente a testada ?	Não	-
P_15	Existe FTP em frente a testada ?	Não	-
P_16	Classificação geral da calçada pelo pesquisador.	Ótimo(a)	10
