# Lote 1 - Rota: Padre Pedro Pinto

Diagnóstico da Calçada	Qualidade do Serviço	
Endereço: Rua Padre Pedro Pinto, 6440	<b>80</b>	<b>B</b>
Data do Registro: 13/11/2019 11:02:45		
Num. Lote CTM: 190209600055

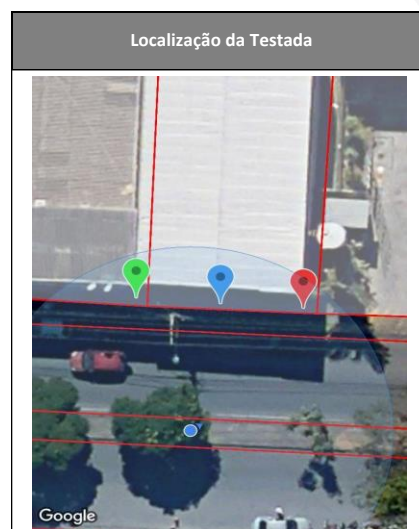
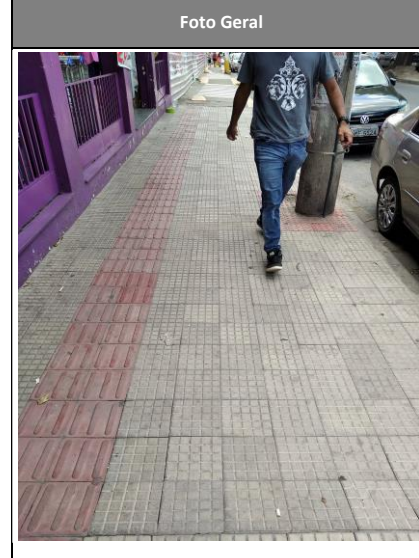
ID	Itens Avaliados	Respostas	Nota
P_1	O Mobiliário urbano está dentro da faixa de serviço de 70 cm ?	Sim	-
P_2	Qual a largura livre do Passeio ?	Acima de 1.50 m	10
P_3	Tipo de revestimento da calçada ?	Ladrilho Hidráulico	10
P_4	Existência de Buracos ?	Nenhum	10
P_5	Condições Gerais do Piso e meio-fio da calçada ?	Ótimo(a)	10
P_6	Presença de desníveis ?	Nenhum	10
P_7	Tem rebaixamento de calçada para Pedestre ?	Não	10
P_8	Possui piso tátil ao longo da Calçada ?	Sim	-
P_9	A calçada Possui Rebaixamento de Veículos correto ?	N.A	0
P_10	Existência de altura livre menor que 2,10 m ?	Não	-
P_11	O Passeio está no padrão da SMPU ?	Não	0
P_12	A testada possui prática de estacionamento sobre o passeio ?	Não	10
P_13	Existe algum dispositivo de Drenagem sobre a calçada ?	Não	0
P_14	Existe PED em frente a testada ?	Não	-
P_15	Existe FTP em frente a testada ?	Não	-
P_16	Classificação geral da calçada pelo pesquisador.	Ótimo(a)	10
