Diagnóstico da Calçada	Qualidade do Serviço	
Endereço: Rua Monteiro Lobato, s/nº	80	B
Data do Registro: 28/10/2019 14:56:57		
Num. Lote CTM: 140217800145

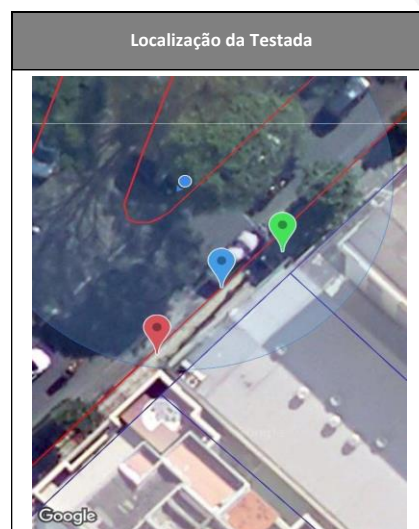
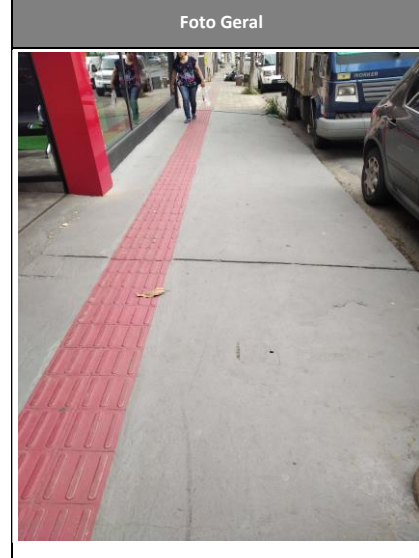
ID	Itens Avaliados	Respostas	Nota
P_1	O Mobiliário urbano está dentro da faixa de serviço de 70 cm ?	Sim	-
P_2	Qual a largura livre do Passeio ?	Acima de 1.50 m	10
P_3	Tipo de revestimento da calçada ?	Concreto	10
P_4	Existência de Buracos ?	Nenhum	10
P_5	Condições Gerais do Piso e meio-fio da calçada ?	Ótimo(a)	10
P_6	Presença de desníveis ?	Nenhum	10
P_7	Tem rebaixamento de calçada para Pedestre ?	Não	10
P_8	Possui piso tátil ao longo da Calçada ?	Sim	-
P_9	A calçada Possui Rebaixamento de Veículos correto ?	N.A	0
P_10	Existência de altura livre menor que 2,10 m ?	Não	-
P_11	O Passeio está no padrão da SMPU ?	Não	0
P_12	A testada possui prática de estacionamento sobre o passeio ?	Não	10
P_13	Existe algum dispositivo de Drenagem sobre a calçada ?	Não	0
P_14	Existe PED em frente a testada ?	Não	-
P_15	Existe FTP em frente a testada ?	Não	-
P_16	Classificação geral da calçada pelo pesquisador.	Ótimo(a)	10
