Diagnóstico da Calçada	Qualidade do Serviço	
Endereço: Av. Portugal, 309	<b>70</b>	<b>C</b>
Data do Registro: 19/11/2019 14:20:26		
Num. Lote CTM: 200028600255

Diagnóstico da Calçada	Qualidade do Serviço		Complemento do Diagnóstico
Endereço: Av. Portugal, 309 Data do Registro: 19/11/2019 14:20:26 Num. Lote CTM: 200028600255	70	C

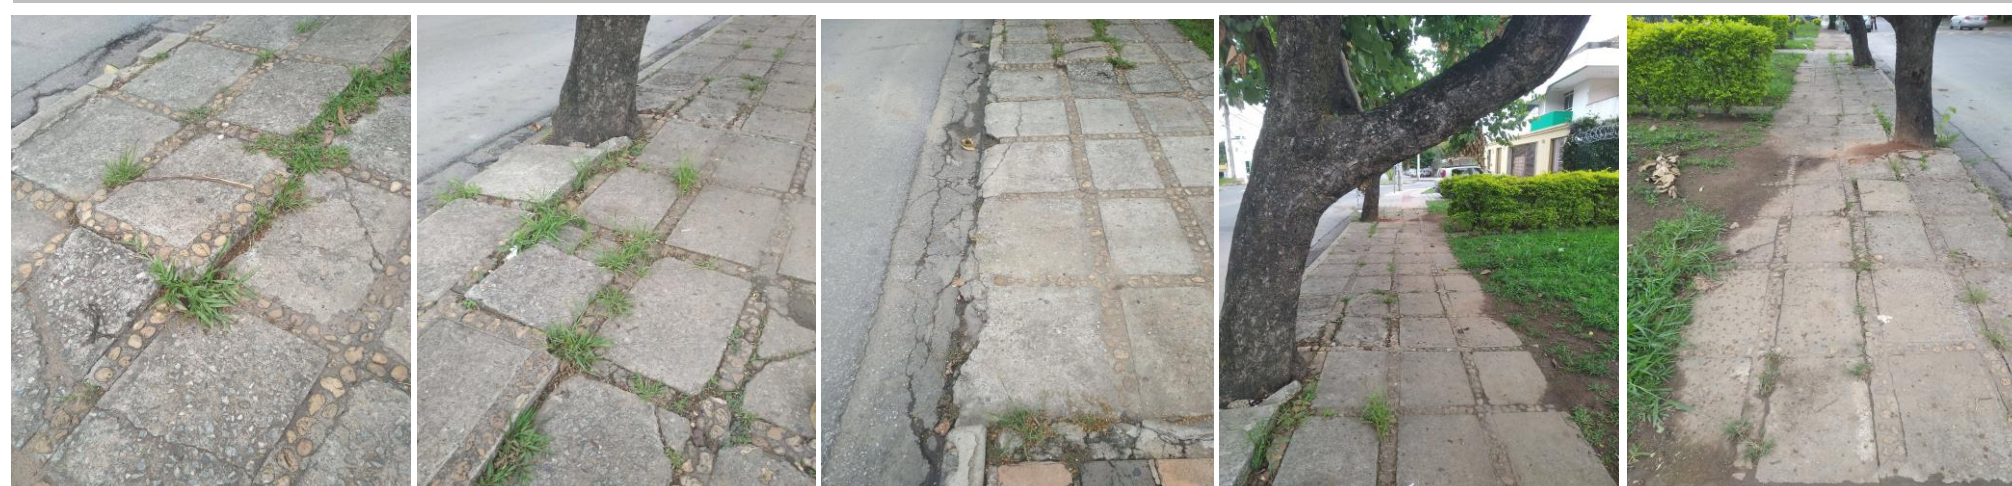
Fotos Complementares - Detalhes do Passeio

ID	Itens Avaliados	Respostas	Nota
P_1	O Mobiliário urbano está dentro da faixa de serviço de 70 cm ?	Sim	-
P_2	Qual a largura livre do Passeio ?	Acima de 1.50 m	10
P_3	Tipo de revestimento da calçada ?	Concreto	10
P_4	Existencia de Buracos ?	Poucos	5
P_5	Condições Gerais do Piso e meio-fio da calçada ?	Regular	5
P_6	Presença de desniveis ?	Nenhum	10
P_7	Tem rebaixamento de calçada para Pedestre ?	Não	10
P_8	Possui piso tátil ao longo da Calçada ?	Não	-
P_9	A calçada Possui Rebaixamento de Veiculos correto ?	Não	0
P_10	Existencia de altura livre menor que 2,10 m ?	Sim	-
P_11	O Passeio está no padrao da SMPU ?	Não	0
P_12	A testada possui prática de estacionamento sobre o passeio ?	Não	10
P_13	Existe algum dispositivo de Drenagem sobre a calçada ?	Não	0
P_14	Existe PED em frente a testada ?	Não	-
P_15	Existe FTP em frente a testada ?	Não	-
P_16	Classificação geral da calçada pelo pesquisador.	Regular	5
