Lote 4 - Rota: Contorno

FRATAR
ENGENHARIA CONSULTIVA

Diagnóstico da Calçada	Qualidade do Serviço	
Endereço: Av.Contorno, 1884 Data do Registro: 04/11/2019 15:49:40 Num. Lote CTM: 10498400265	85	B

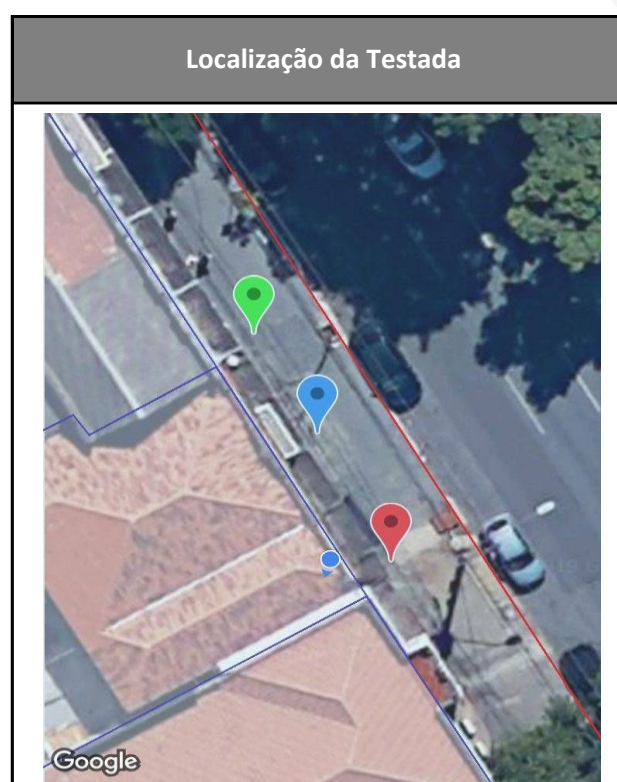
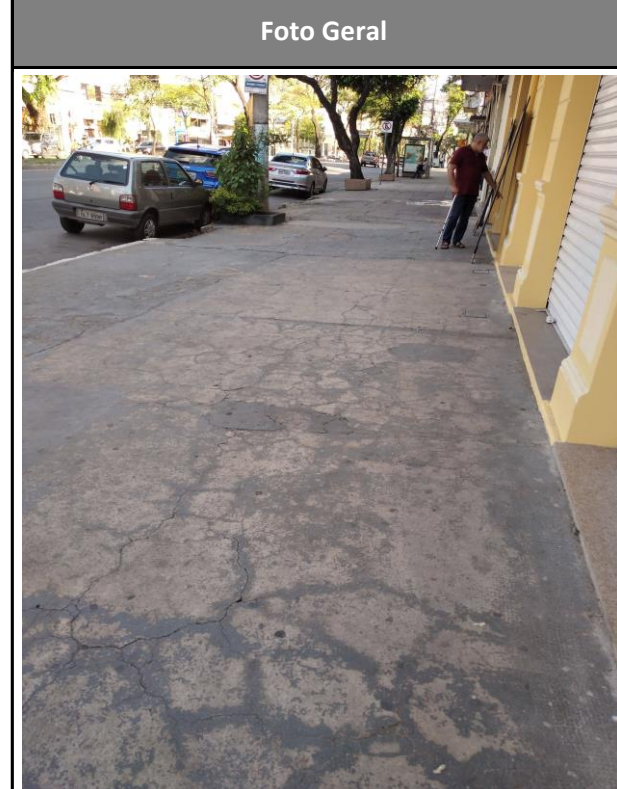
ID	Itens Avaliados	Respostas	Nota
P_1	O Mobiliário urbano está dentro da faixa de serviço de 70 cm ?	Sim	-
P_2	Qual a largura livre do Passeio ?	Acima de 1.50 m	10
P_3	Tipo de revestimento da calçada ?	Concreto	10
P_4	Existencia de Buracos ?	Poucos	5
P_5	Condições Gerais do Piso e meio-fio da calçada ?	Ótimo(a)	10
P_6	Presença de desniveis ?	Nenhum	10
P_7	Tem rebaixamento de calçada para Pedestre ?	Não	10
P_8	Possui piso tátil ao longo da Calçada ?	Não	-
P_9	A calçada Possui Rebaixamento de Veiculos correto ?	Sim	10
P_10	Existencia de altura livre menor que 2,10 m ?	Não	-
P_11	O Passeio está no padrao da SMPU ?	Não	0
P_12	A testada possui prática de estacionamento sobre o passeio ?	Não	10
P_13	Existe algum dispositivo de Drenagem sobre a calçada ?	Não	0
P_14	Existe PED em frente a testada ?	Não	-
P_15	Existe FTP em frente a testada ?	Não	-
P_16	Classificação geral da calçada pelo pesquisador.	Ótimo(a)	10
