Diagnóstico da Calçada	Qualidade do Serviço	
Endereço: Rua Rio Grande do Norte, 1037	75	B
Data do Registro: 14/11/2019 09:31:33		
Num. Lote CTM: 10129200180

Diagnóstico da Calçada	Qualidade do Serviço		Complemento do Diagnóstico
Endereço: Rua Rio Grande do Norte, 1037 Data do Registro: 14/11/2019 09:31:33 Num. Lote CTM: 10129200180	75	B

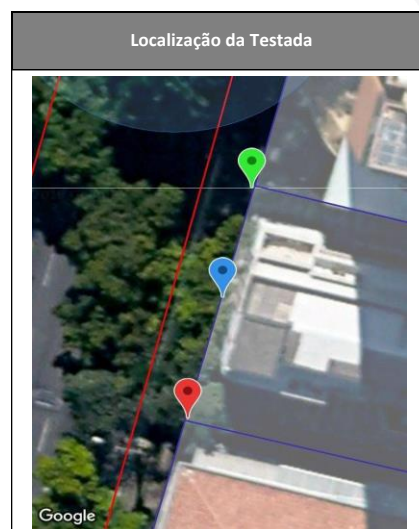
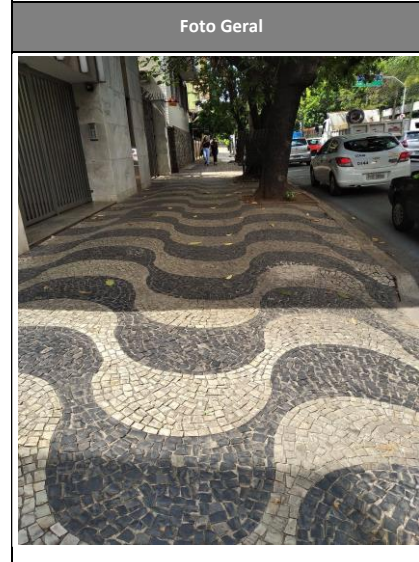
ID	Itens Avaliados	Respostas	Nota
P_1	O Mobiliário urbano está dentro da faixa de serviço de 70 cm ?	Sim	-
P_2	Qual a largura livre do Passeio ?	Acima de 1.50 m	10
P_3	Tipo de revestimento da caçada ?	Pedra Portuguesa	0
P_4	Existência de Buracos ?	Nenhum	10
P_5	Condições Gerais do Piso e meio-fio da calçada ?	Ótimo(a)	10
P_6	Presença de desníveis ?	Leve	7
P_7	Tem rebaixamento de calçada para Pedestre ?	Não	10
P_8	Possui piso tátil ao longo da Calçada ?	Não	-
P_9	A calçada Possui Rebaixamento de Veículos correto ?	Não	0
P_10	Existência de altura livre menor que 2,10 m ?	Não	-
P_11	O Passeio está no padrão da SMPU ?	Não	0
P_12	A testada possui prática de estacionamento sobre o passeio ?	Não	10
P_13	Existe algum dispositivo de Drenagem sobre a calçada ?	Não	0
P_14	Existe PED em frente a testada ?	Não	-
P_15	Existe FTP em frente a testada ?	Não	-
P_16	Classificação geral da calçada pelo pesquisador.	Ótimo(a)	10
