Diagnóstico da Calçada	Qualidade do Serviço	
Endereço: Rua Monteiro Lobato, 20	86	B
Data do Registro: 28/10/2019 11:39:26		
Num. Lote CTM: 140106100105

Diagnóstico da Calçada	Qualidade do Serviço		Complemento do Diagnóstico
Endereço: Rua Monteiro Lobato, 20 Data do Registro: 28/10/2019 11:39:26 Num. Lote CTM: 140106100105	86	B

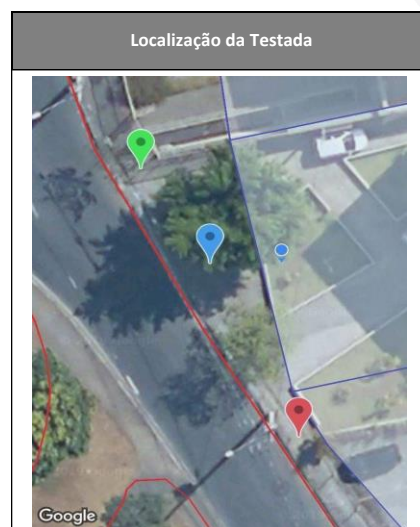
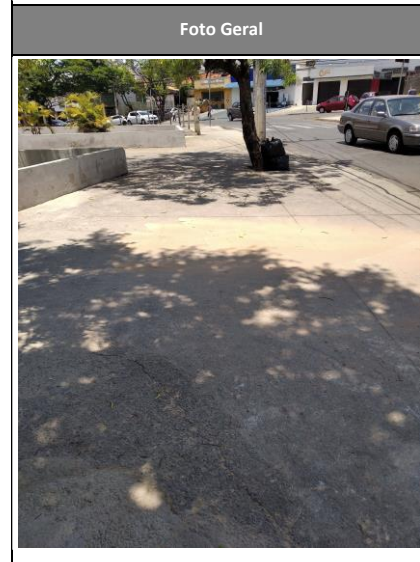
ID	Itens Avaliados	Respostas	Nota
P_1	O Mobiliário urbano está dentro da faixa de serviço de 70 cm ?	Sim	-
P_2	Qual a largura livre do Passeio ?	Entre 1.20 m e 1.50 m	6
P_3	Tipo de revestimento da calçada ?	Concreto	10
P_4	Existência de Buracos ?	Nenhum	10
P_5	Condições Gerais do Piso e meio-fio da calçada ?	Ótimo(a)	10
P_6	Presença de desníveis ?	Nenhum	10
P_7	Tem rebaixamento de calçada para Pedestre ?	Não	10
P_8	Possui piso tátil ao longo da Calçada ?	Não	-
P_9	A calçada Possui Rebaixamento de Veículos correto ?	Sim	10
P_10	Existência de altura livre menor que 2,10 m ?	Não	-
P_11	O Passeio está no padrão da SMPU ?	Não	0
P_12	A testada possui prática de estacionamento sobre o passeio ?	Não	10
P_13	Existe algum dispositivo de Drenagem sobre a calçada ?	Não	0
P_14	Existe PED em frente a testada ?	Não	-
P_15	Existe FTP em frente a testada ?	Não	-
P_16	Classificação geral da calçada pelo pesquisador.	Ótimo(a)	10
