Lote 4 - Rota: Contorno

FRATAR
ENGENHARIA CONSULTIVA

Diagnóstico da Calçada	Qualidade do Serviço	
Endereço: Av.Contorno, 2326	70	C
Data do Registro: 04/11/2019 14:24:55		
Num. Lote CTM: 10569700660

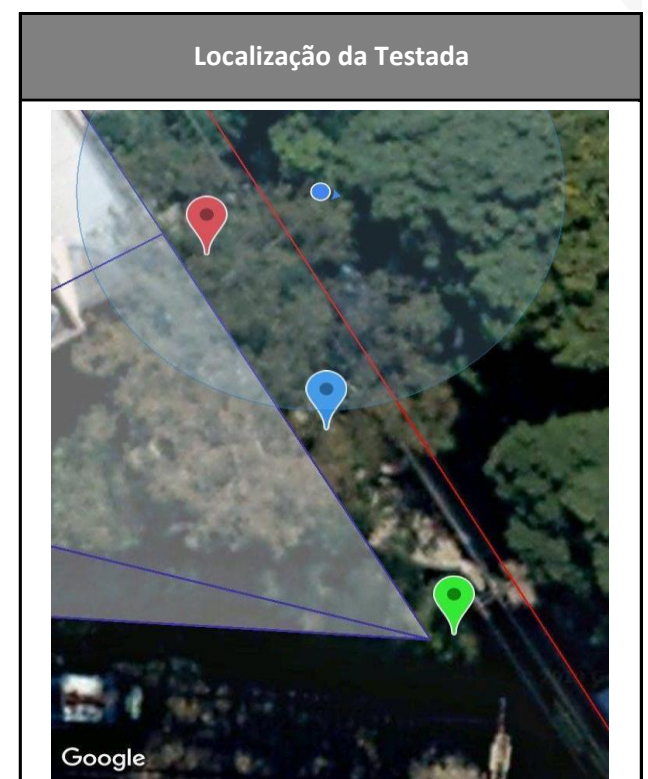
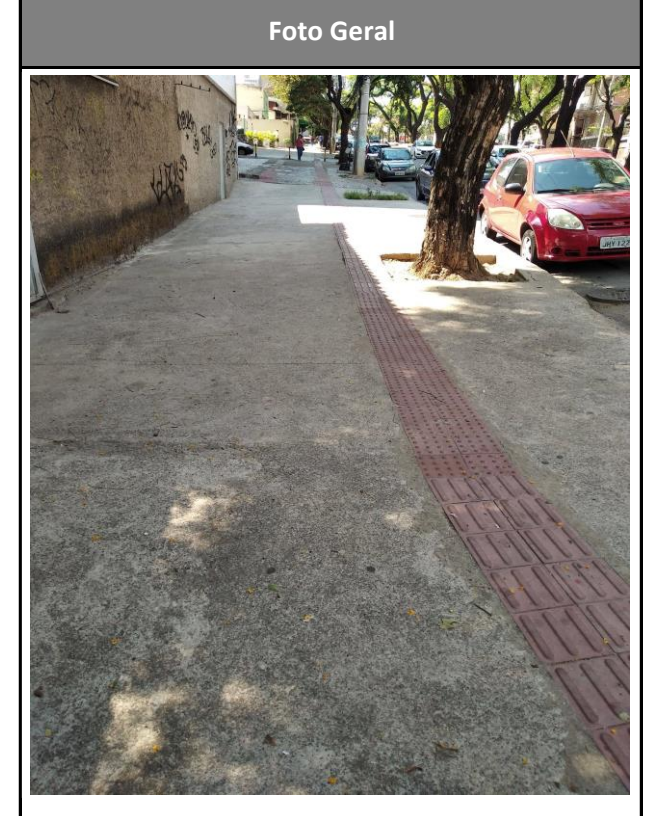
ID	Itens Avaliados	Respostas	Nota
P_1	O Mobiliário urbano está dentro da faixa de serviço de 70 cm ?	Sim	-
P_2	Qual a largura livre do Passeio ?	Acima de 1.50 m	10
P_3	Tipo de revestimento da calçada ?	Concreto	10
P_4	Existencia de Buracos ?	Nenhum	10
P_5	Condições Gerais do Piso e meio-fio da calçada ?	Ótimo(a)	10
P_6	Presença de desniveis ?	Severo	0
P_7	Tem rebaixamento de calçada para Pedestre ?	Não	10
P_8	Possui piso tátil ao longo da Calçada ?	Sim	-
P_9	A calçada Possui Rebaixamento de Veiculos correto ?	Não	0
P_10	Existencia de altura livre menor que 2,10 m ?	Não	-
P_11	O Passeio está no padrao da SMPU ?	Não	0
P_12	A testada possui prática de estacionamento sobre o passeio ?	Não	10
P_13	Existe algum dispositivo de Drenagem sobre a calçada ?	Sim	0
P_14	Existe PED em frente a testada ?	Não	-
P_15	Existe FTP em frente a testada ?	Não	-
P_16	Classificação geral da calçada pelo pesquisador.	Ótimo(a)	10
