Lote 4 - Rota: Raja Gabágia

FRATAR
ENGENHARIA CONSULTIVA

Diagnóstico da Calçada	Qualidade do Serviço	
Endereço: Av. Raja Gabaglia, s/nº	80	B
Data do Registro: 07/11/2019 14:28:45		
Num. Lote CTM: 91116800450

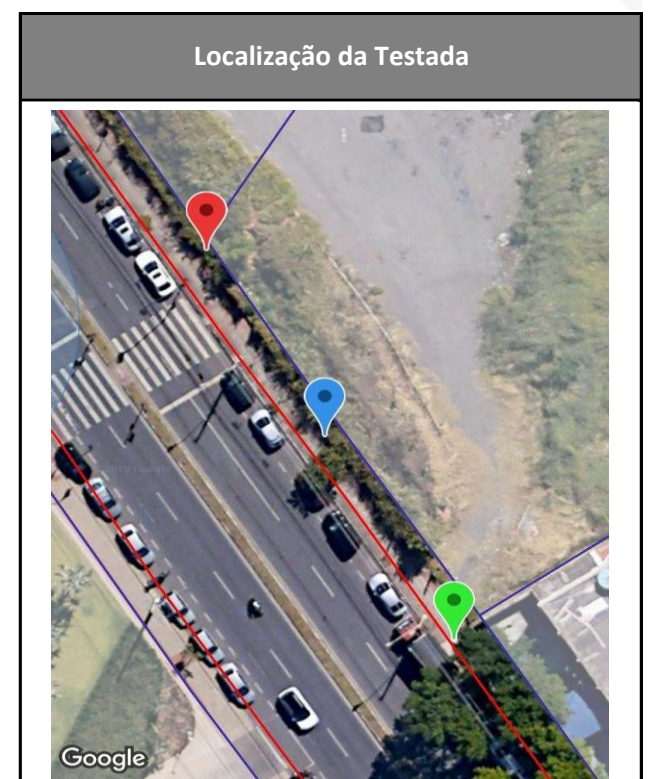
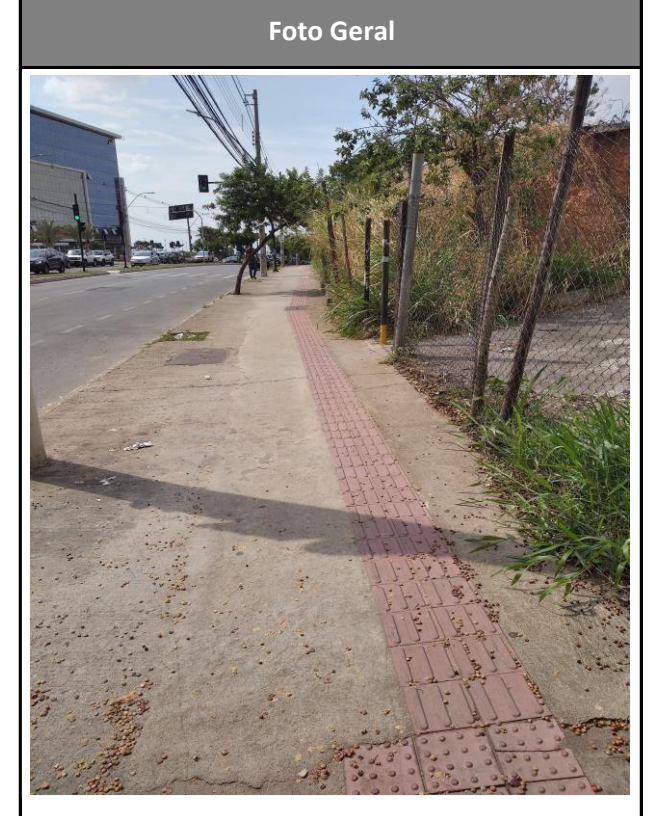
ID	Itens Avaliados	Respostas	Nota
P_1	O Mobiliário urbano está dentro da faixa de serviço de 70 cm ?	Sim	-
P_2	Qual a largura livre do Passeio ?	Acima de 1.50 m	10
P_3	Tipo de revestimento da calçada ?	Concreto	10
P_4	Existencia de Buracos ?	Nenhum	10
P_5	Condições Gerais do Piso e meio-fio da calçada ?	Ótimo(a)	10
P_6	Presença de desniveis ?	Nenhum	10
P_7	Tem rebaixamento de calçada para Pedestre ?	Sim	5
P_8	Possui piso tátil ao longo da Calçada ?	Sim	-
P_9	A calçada Possui Rebaixamento de Veiculos correto ?	N.A	0
P_10	Existencia de altura livre menor que 2,10 m ?	Não	-
P_11	O Passeio está no padrao da SMPU ?	Sim	5
P_12	A testada possui prática de estacionamento sobre o passeio ?	Não	10
P_13	Existe algum dispositivo de Drenagem sobre a calçada ?	Não	0
P_14	Existe PED em frente a testada ?	Não	-
P_15	Existe FTP em frente a testada ?	Sim	-
P_16	Classificação geral da calçada pelo pesquisador.	Ótimo(a)	10

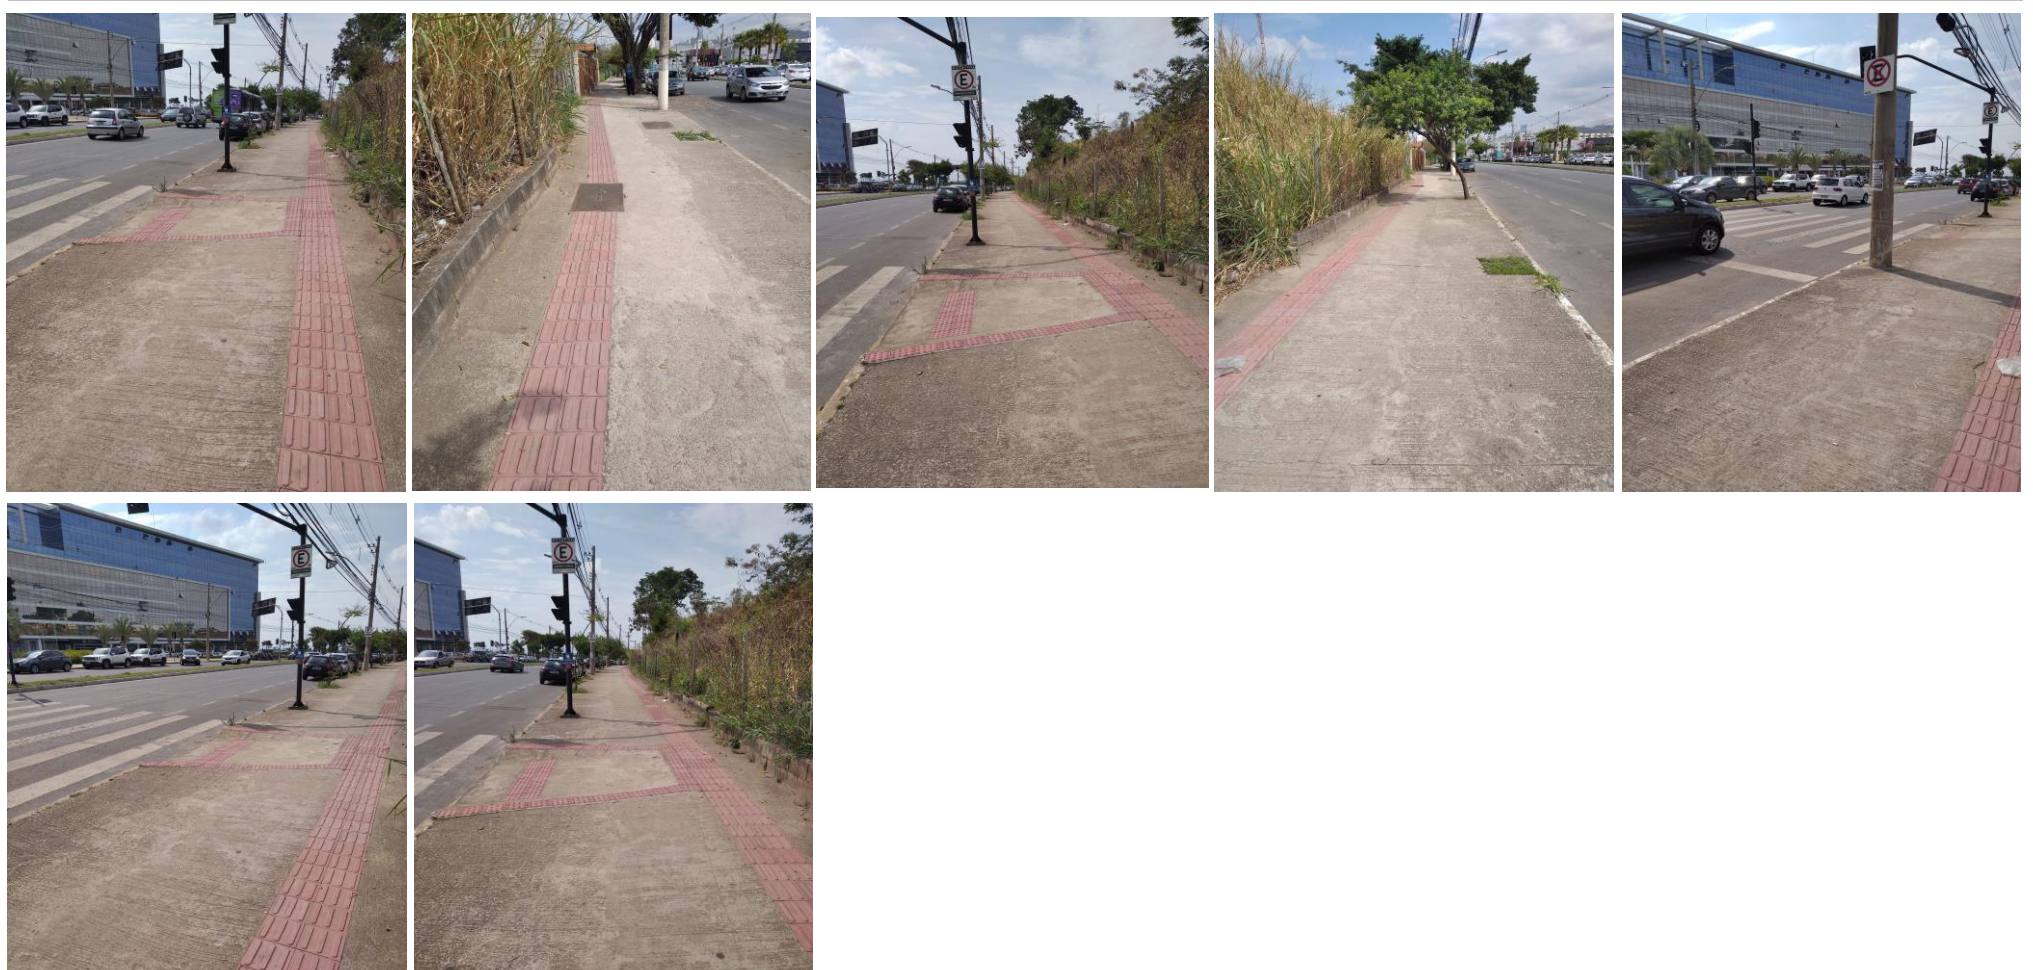
Fotos Complementares - Detalhes do Passeio

ID	Itens Avaliados	Respostas	Nota
P_7_1	Qual tipo do Rebaixo ?	Rebaixo Tipo 1 (trapézio)	0
P_7_1_1	Se for do Tipo 1, Passeio possui largura livre de 1,2 m ?	Não	0
P_7_1_2	Se for do Tipo 1, O rebaixo tem abas conforme a norma ?	Não	0
P_7_2	A rampa do rebaixo tem Inclinação da norma (8,33%) ?	Sim	0
P_7_3	O rebaixo possui piso tátil ?	Tem só piso de alerta	0
P_7_3_1	O piso tátil de alerta e direcional do rebaixo está conforme a norma ?	Sim	0
P_8_1	O piso tátil está no eixo da faixa livre ?	Não	0
P_8_2	Se tem uma leve mudança de direção está conforme a norma ?	Sim	0
P_8_3	Se tem mudança de direção de 90º ou maior está conforme a norma ?	N.A	0
P_8_4	Se tem mudança de direção de três faixas direcionais está conforme a norma ?	Sim	0
P_8_5	Se tem mudança de direção de quatro faixas direcionais está conforme a norma?	N.A	0
P_8_6	Tem piso tátil em pontos de ônibus conforme a norma?	N.A	0
P_8_7	O piso tátil tem conexão com os lotes vizinhos?	Sim	0

P_8_8	O piso tátil está em boas condições aparentes?	Sim	0
P_8_9	O piso tátil apresenta desenho com bom senso?	Sim	0
P_13_1	Dispositivo de Drenagem está devidamente instalado e bem conservado?	0	0
P_13_2	Dispositivo de Drenagem oferece risco para caminhamento seguro de pedestre?	0	0
