Diagnóstico da Calçada	Qualidade do Serviço	
Endereço: Av. Augusto de Lima, 1289	83	B
Data do Registro: 07/11/2019 07:48:50		
Num. Lote CTM: 10308300275

Diagnóstico da Calçada	Qualidade do Serviço		Complemento do Diagnóstico
Endereço: Av. Augusto de Lima, 1289 Data do Registro: 07/11/2019 07:48:50 Num. Lote CTM: 10308300275	83	B

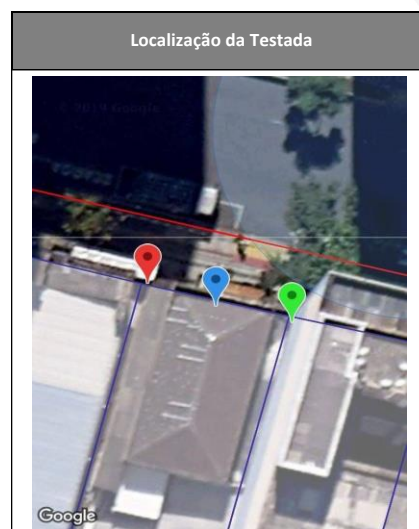
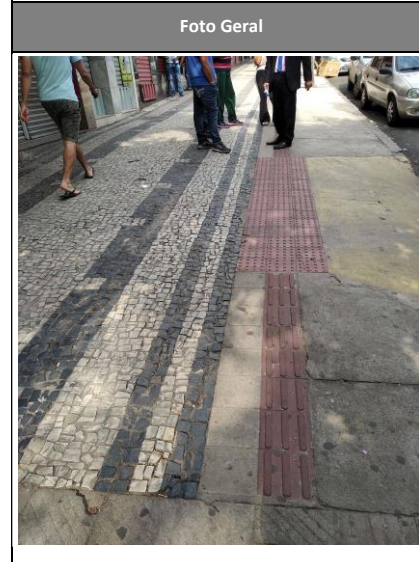
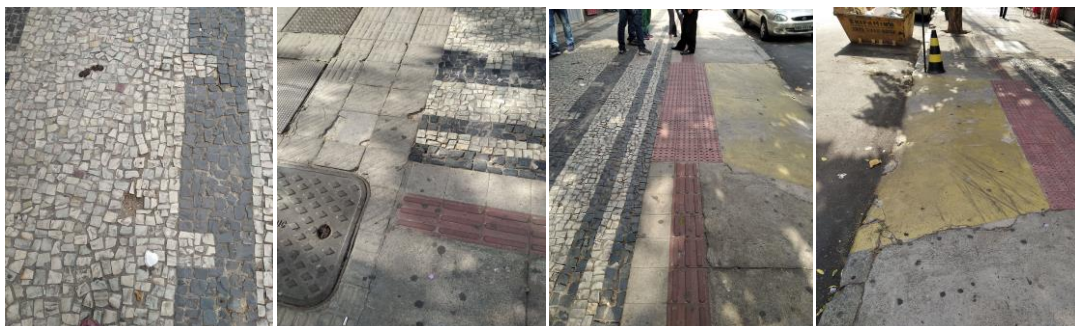
ID	Itens Avaliados	Respostas	Nota
P_1	O Mobiliário urbano está dentro da faixa de serviço de 70 cm ?	Sim	-
P_2	Qual a largura livre do Passeio ?	Acima de 1.50 m	10
P_3	Tipo de revestimento da calçada ?	Pedra Portuguesa	8
P_4	Existência de Buracos ?	Poucos	5
P_5	Condições Gerais do Piso e meio-fio da calçada ?	Ótimo(a)	10
P_6	Presença de desníveis ?	Nenhum	10
P_7	Tem rebaixamento de calçada para Pedestre ?	Não	10
P_8	Possui piso tátil ao longo da Calçada ?	Sim	-
P_9	A calçada Possui Rebaixamento de Veículos correto ?	Sim	10
P_10	Existência de altura livre menor que 2,10 m ?	Não	-
P_11	O Passeio está no padrão da SMPU ?	Não	0
P_12	A testada possui prática de estacionamento sobre o passeio ?	Não	10
P_13	Existe algum dispositivo de Drenagem sobre a calçada ?	Não	0
P_14	Existe PED em frente a testada ?	Não	-
P_15	Existe FTP em frente a testada ?	Não	-
P_16	Classificação geral da calçada pelo pesquisador.	Ótimo(a)	10
