Lote 3 - Rota: Augusto de Lima

FRATAR
ENGENHARIA CONSULTIVA

| Diagnóstico da Calçada | Qualidade do Serviço | |
| Endereço: Av. Augusto de Lima, 1913 | 62 | C |

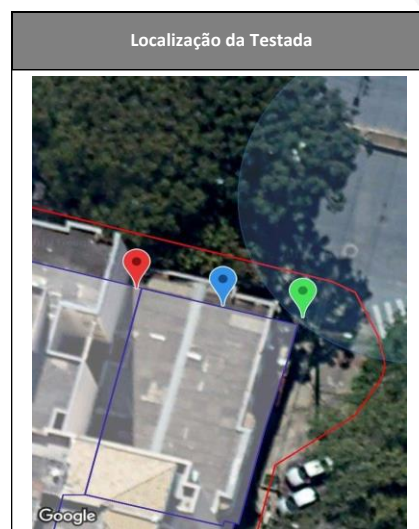
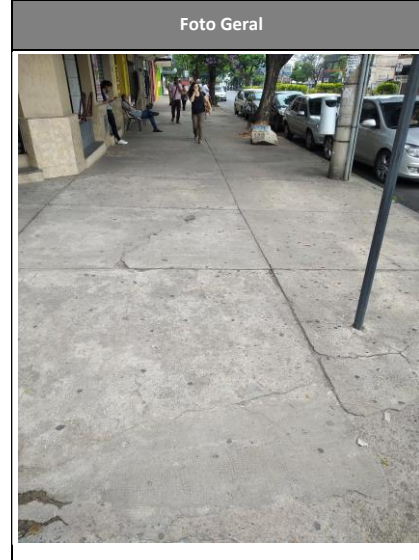
| ID | Itens Avaliados | Respostas | Nota |
|---|--|---|---|
| P_4 | Existência de Buracos ? | Poucos | 5 |
| P_5 | Condições Gerais do Piso e meio-fio da calçada ? | Regular | 5 |
| P_7 | Tem rebaixamento de calçada para Pedestre ? | Sim | 7 |
| P_11 | O Passeio está no padrão da SMPU ? | Não | 0 |
| P_13 | Existe algum dispositivo de Drenagem sobre a calçada ? | Sim | 0 |

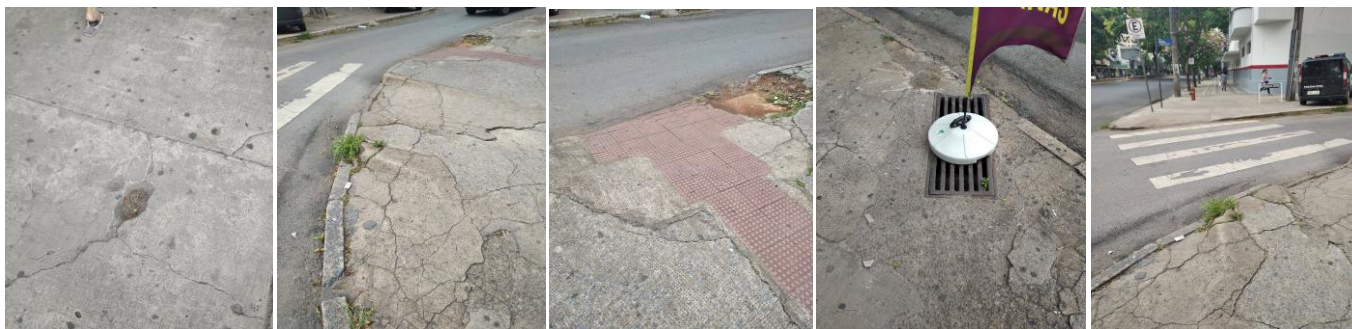
Fotos Complementares - Detalhes do Passeio

| ID | Itens Avaliados | Respostas | Nota |
|---|---|---|---|
| P_7_1_2 | Se for do Tipo 1, O rebaixo tem abas conforme a norma ? | Não | 0 |
| P_7_3 | O rebaixo possui piso tátil ? | Tem só piso de alerta | 0 |
| P_7_3_1 | O piso tátil de alerta e direcional do rebaixo está conforme a norma ? | Não | 0 |
| P_13_2 | Dispositivo de Drenagem oferece risco para caminamento seguro de pedestre? | Sim | 0 |
