Lote 5 - Rota: Afonso Pena

FRATAR
ENGENHARIA CONSULTIVA

Diagnóstico da Calçada	Qualidade do Serviço	
Endereço: Rua Professor Moraes, 22	43	D
Data do Registro: 14/11/2019 08:43:01		
Num. Lote CTM: 10143800390

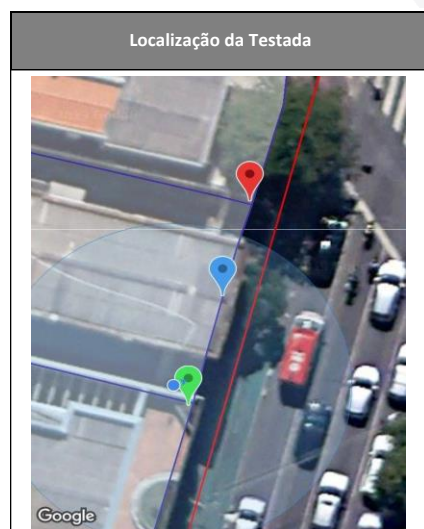
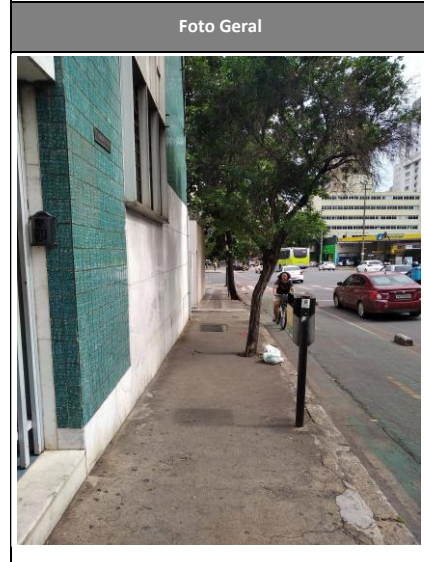
ID	Itens Avaliados	Respostas	Nota
P_1	O Mobiliário urbano está dentro da faixa de serviço de 70 cm ?	Sim	-
P_2	Qual a largura livre do Passeio ?	Entre 1.20 m e 1.50 m	6
P_3	Tipo de revestimento da calçada ?	Concreto	0
P_4	Existência de Buracos ?	Poucos	5
P_5	Condições Gerais do Piso e meio-fio da calçada ?	Regular	5
P_6	Presença de desníveis ?	Severo	7
P_7	Tem rebaixamento de calçada para Pedestre ?	Não	10
P_8	Possui piso tátil ao longo da Calçada ?	Não	-
P_9	A calçada Possui Rebaixamento de Veículos correto ?	Não	0
P_10	Existência de altura livre menor que 2,10 m ?	Não	-
P_11	O Passeio está no padrão da SMPU ?	Não	0
P_12	A testada possui prática de estacionamento sobre o passeio ?	Não	10
P_13	Existe algum dispositivo de Drenagem sobre a calçada ?	Sim	0
P_14	Existe PED em frente a testada ?	Não	-
P_15	Existe FTP em frente a testada ?	Não	-
P_16	Classificação geral da calçada pelo pesquisador.	Regular	5
