Diagnóstico da Calçada	Qualidade do Serviço	
Endereço: Av. Portugal, 1480	65	C
Data do Registro: 16/11/2019 11:31:23		
Num. Lote CTM: 200011603400

Diagnóstico da Calçada	Qualidade do Serviço		Complemento do Diagnóstico
Endereço: Av. Portugal, 1480 Data do Registro: 16/11/2019 11:31:23 Num. Lote CTM: 200011603400	65	C

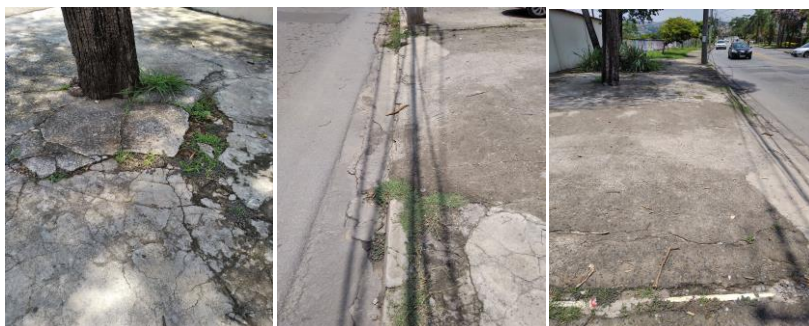
Fotos Complementares - Detalhes do Passeio

ID	Itens Avaliados	Respostas	Nota
P_1	O Mobiliário urbano está dentro da faixa de serviço de 70 cm ?	Sim	-
P_2	Qual a largura livre do Passeio ?	Acima de 1.50 m	10
P_3	Tipo de revestimento da calçada ?	Concreto	10
P_4	Existência de Buracos ?	Poucos	5
P_5	Condições Gerais do Piso e meio-fio da calçada ?	Regular	5
P_6	Presença de desníveis ?	Nenhum	10
P_7	Tem rebaixamento de calçada para Pedestre ?	Não	10
P_8	Possui piso tátil ao longo da Calçada ?	Não	-
P_9	A calçada Possui Rebaixamento de Veículos correto ?	Não	0
P_10	Existência de altura livre menor que 2,10 m ?	Não	-
P_11	O Passeio está no padrão da SMPU ?	Não	0
P_12	A testada possui prática de estacionamento sobre o passeio ?	Não	10
P_13	Existe algum dispositivo de Drenagem sobre a calçada ?	Não	0
P_14	Existe PED em frente a testada ?	Não	-
P_15	Existe FTP em frente a testada ?	Não	-
P_16	Classificação geral da calçada pelo pesquisador.	Regular	5
