Lote 1 - Rota: Padre Pedro Pinto

Diagnóstico da Calçada	Qualidade do Serviço	
Endereço: Rua Padre Pedro Pinto, 2872	67	C
Data do Registro: 21/11/2019 10:38:57		
Num. Lote CTM: 190165800025

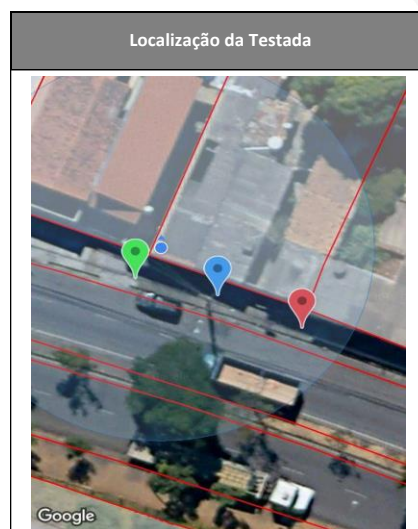
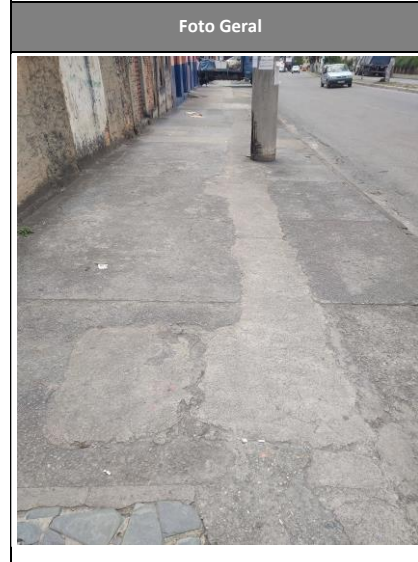
ID	Itens Avaliados	Respostas	Nota
P_1	O Mobiliário urbano está dentro da faixa de serviço de 70 cm ?	Sim	-
P_2	Qual a largura livre do Passeio ?	Acima de 1.50 m	10
P_3	Tipo de revestimento da calçada ?	Concreto	10
P_4	Existência de Buracos ?	Nenhum	10
P_5	Condições Gerais do Piso e meio-fio da calçada ?	Regular	5
P_6	Presença de desníveis ?	Leve	7
P_7	Tem rebaixamento de calçada para Pedestre ?	Não	10
P_8	Possui piso tátil ao longo da Calçada ?	Não	-
P_9	A calçada Possui Rebaixamento de Veículos correto ?	N.A	0
P_10	Existência de altura livre menor que 2,10 m ?	Não	-
P_11	O Passeio está no padrão da SMPU ?	Não	0
P_12	A testada possui prática de estacionamento sobre o passeio ?	Não	10
P_13	Existe algum dispositivo de Drenagem sobre a calçada ?	Não	0
P_14	Existe PED em frente a testada ?	Não	-
P_15	Existe FTP em frente a testada ?	Não	-
P_16	Classificação geral da calçada pelo pesquisador.	Regular	5
