Diagnóstico da Calçada	Qualidade do Serviço	
Endereço: Av. Portugal, 3200	67	C
Data do Registro: 16/11/2019 13:22:20		
Num. Lote CTM: 200008400465

Diagnóstico da Calçada	Qualidade do Serviço		Complemento do Diagnóstico
Endereço: Av. Portugal, 3200	67	C	
Data do Registro: 16/11/2019 13:22:20			
Num. Lote CTM: 200008400465

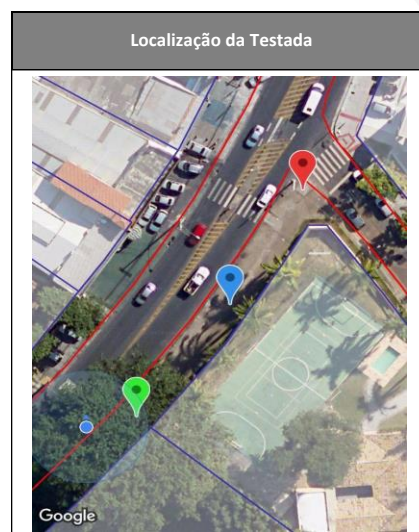
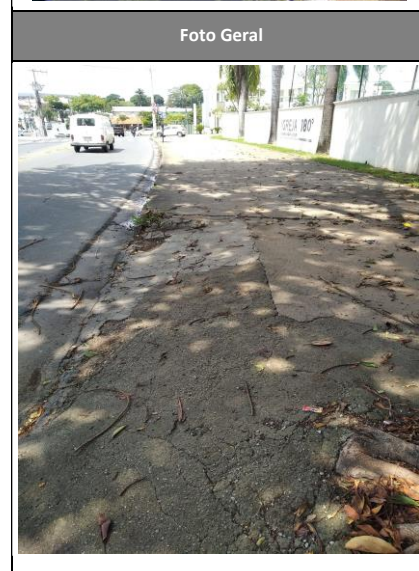
ID	Itens Avaliados	Respostas	Nota
P_1	O Mobiliario urbano está dentro da faixa de serviço de 70 cm ?	Sim	-
P_2	Qual a largura livre do Passeio ?	Acima de 1.50 m	10
P_3	Tipo de revestimento da caçada ?	Concreto	10
P_4	Existencia de Buracos ?	Poucos	5
P_5	Condições Gerais do Piso e meio-fio da calçada ?	Regular	5
P_6	Presença de desniveis ?	Nenhum	10
P_7	Tem rebaixamento de calçada para Pedestre ?	Sim	7
P_8	Possui piso tátil ao longo da Calçada ?	Não	-
P_9	A calçada Possui Rebaixamento de Veiculos correto ?	Não	0
P_10	Existencia de altura livre menor que 2,10 m ?	Não	-
P_11	O Passeio está no padrao da SMPU ?	Não	0
P_12	A testada possui prática de estacionamento sobre o passeio ?	Não	10
P_13	Existe algum dispositivo de Drenagem sobre a calçada ?	Não	0
P_14	Existe PED em frente a testada ?	Não	-
P_15	Existe FTP em frente a testada ?	Sim	-
P_16	Classificação geral da calçada pelo pesquisador.	Ótimo(a)	10

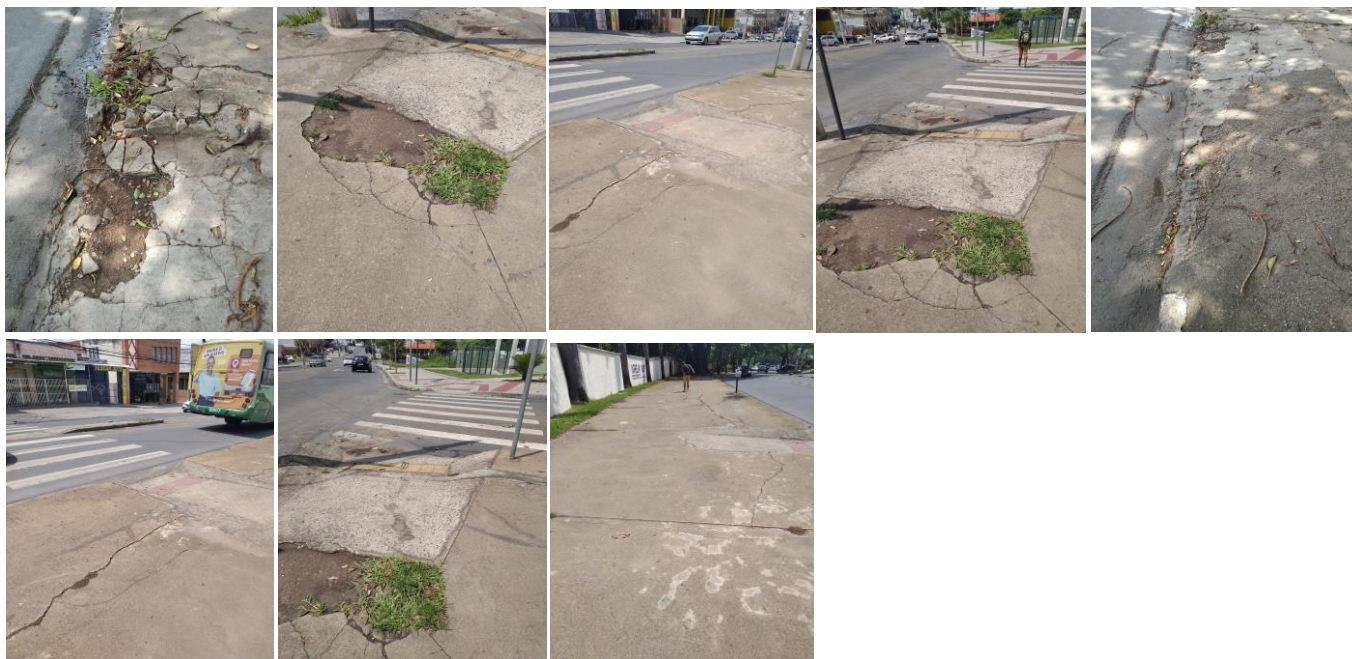
Fotos Complementares - Detalhes do Passeio

ID	Itens Avaliados	Respostas	Nota
P_7_1	Qual tipo do Rebaixo ?	Rebaixo Tipo 1 (trapézio)	0
P_7_1_1	Se for do Tipo 1, Passeio possui largura livre de 1,2 m ?	Sim	0
P_7_1_2	Se for do Tipo 1, O rebaixo tem abas conforme a norma ?	Não	-1
P_7_2	A rampa do rebaixo tem Inclinação da norma (8,33%) ?	Sim	0
P_7_3	O rebaixo possui piso tátil ?	Tem só piso de alerta	-1
P_7_3_1	O piso tátil de alerta e direcional do rebaixo está conforme a norma ?	Não	0
P_8_1	O piso tátil está no eixo da faixa livre ?	0	0
P_8_2	Se tem uma leve mudança de direção está conforme a norma ?	0	0
P_8_3	Se tem mudança de direção de 90º ou maior está conforme a norma ?	0	0
P_8_4	Se tem mudança de direção de três faixas direcionais está conforme a norma ?	0	0
P_8_5	Se tem mudança de direção de quatro faixas direcionais está conforme a norma?	0	0
P_8_6	Tem piso tátil em pontos de ônibus conforme a norma?	0	0
P_8_7	O piso tátil tem conexão com os lotes vizinhos?	0	0

P_8_8	O piso tátil está em boas condições aparentes?	0	0
P_8_9	O piso tátil apresenta desenho com bom senso?	0	0
P_13_1	Dispositivo de Drenagem está devidamente instalado e bem conservado?	0	0
P_13_2	Dispositivo de Drenagem oferece risco para caminamento seguro de pedestre?	0	0
