Lote 4 - Rota: Raja Gabágia

FRATAR
ENGENHARIA CONSULTIVA

Diagnóstico da Calçada	Qualidade do Serviço	
Endereço: Av. Raja Gabaglia, 2000	93	A
Data do Registro: 07/11/2019 12:02:04		
Num. Lote CTM: 90964600430

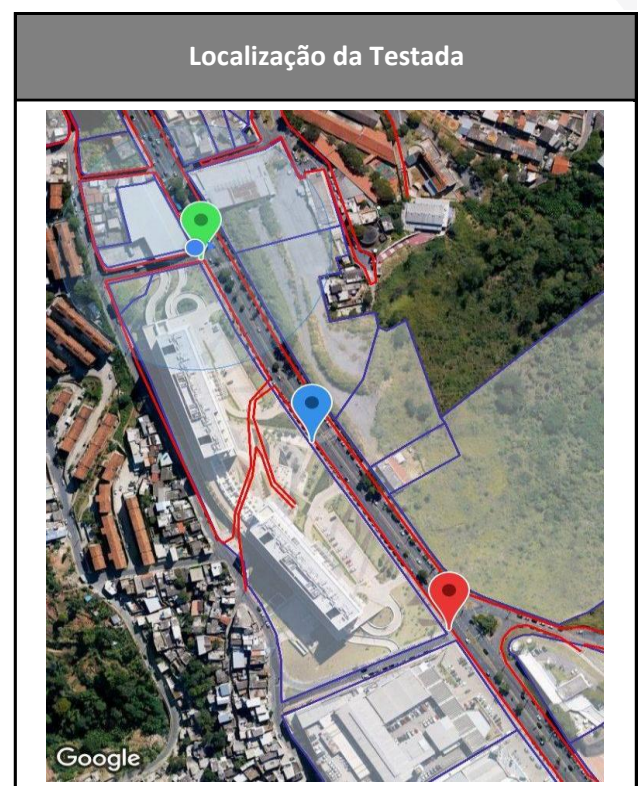
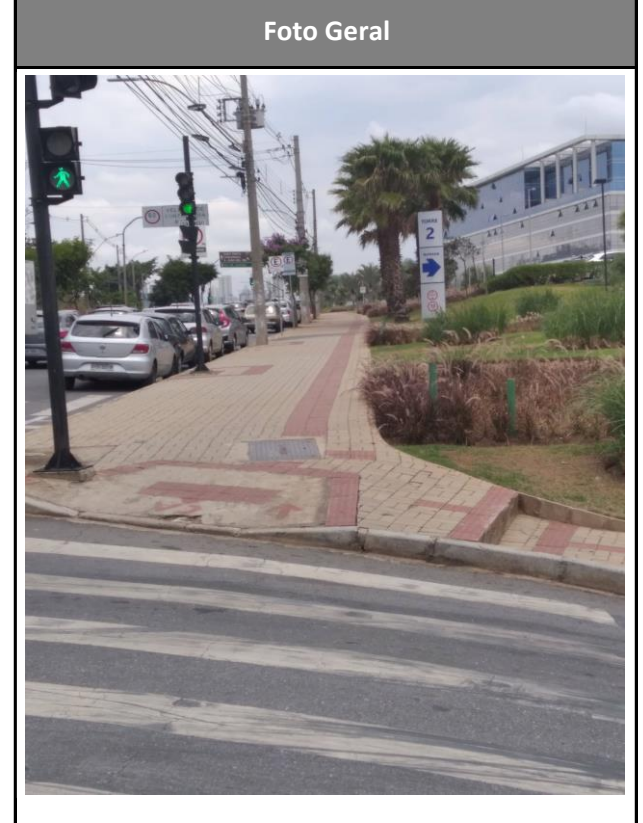
ID	Itens Avaliados	Respostas	Nota
P_1	O Mobiliário urbano está dentro da faixa de serviço de 70 cm ?	Sim	-
P_2	Qual a largura livre do Passeio ?	Acima de 1.50 m	10
P_3	Tipo de revestimento da calçada ?	Bloco Intertravado de Concreto	10
P_4	Existencia de Buracos ?	Nenhum	10
P_5	Condições Gerais do Piso e meio-fio da calçada ?	Ótimo(a)	10
P_6	Presença de desniveis ?	Nenhum	10
P_7	Tem rebaixamento de calçada para Pedestre ?	Sim	8
P_8	Possui piso tátil ao longo da Calçada ?	Sim	-
P_9	A calçada Possui Rebaixamento de Veiculos correto ?	Sim	10
P_10	Existencia de altura livre menor que 2,10 m ?	Não	-
P_11	O Passeio está no padrao da SMPU ?	Sim	5
P_12	A testada possui prática de estacionamento sobre o passeio ?	Não	10
P_13	Existe algum dispositivo de Drenagem sobre a calçada ?	Não	0
P_14	Existe PED em frente a testada ?	Não	-
P_15	Existe FTP em frente a testada ?	Sim	-
P_16	Classificação geral da calçada pelo pesquisador.	Ótimo(a)	10

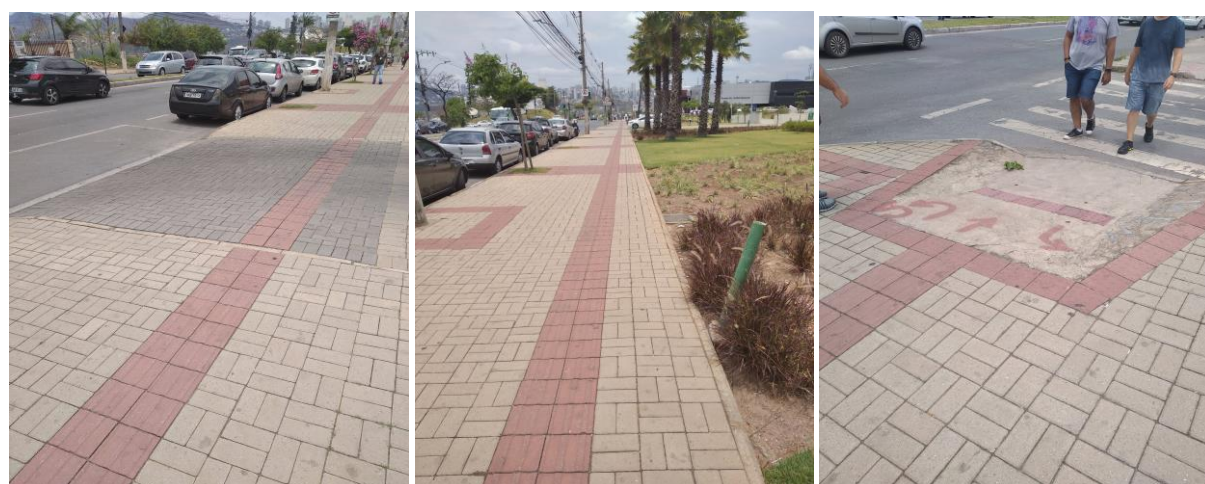
Fotos Complementares - Detalhes do Passeio

ID	Itens Avaliados	Respostas	Nota
P_7_1	Qual tipo do Rebaixo ?	Rebaixo Tipo 1 (trapézio)	0
P_7_1_1	Se for do Tipo 1, Passeio possui largura livre de 1,2 m ?	Sim	0
P_7_1_2	Se for do Tipo 1, O rebaixo tem abas conforme a norma ?	Não	-1
P_7_2	A rampa do rebaixo tem Inclinação da norma (8,33%) ?	Sim	0
P_7_3	O rebaixo possui piso tátil ?	Tem só piso de alerta	-1
P_7_3_1	O piso tátil de alerta e direcional do rebaixo está conforme a norma ?	Sim	-1
P_8_1	O piso tátil está no eixo da faixa livre ?	Não	0
P_8_2	Se tem uma leve mudança de direção está conforme a norma ?	Sim	0
P_8_3	Se tem mudança de direção de 90º ou maior está conforme a norma ?	Sim	0
P_8_4	Se tem mudança de direção de três faixas direcionais está conforme a norma ?	Não	0
P_8_5	Se tem mudança de direção de quatro faixas direcionais está conforme a norma?	N.A	0
P_8_6	Tem piso tátil em pontos de ônibus conforme a norma?	N.A	0
P_8_7	O piso tátil tem conexão com os lotes vizinhos?	Sim	0

P_8_8	O piso tátil está em boas condições aparentes?	Sim	0
P_8_9	O piso tátil apresenta desenho com bom senso?	Sim	0
P_13_1	Dispositivo de Drenagem está devidamente instalado e bem conservado?	0	0
P_13_2	Dispositivo de Drenagem oferece risco para caminhamento seguro de pedestre?	0	0
