Lote 4 - Rota: Raja Gabágia

FRATAR
ENGENHARIA CONSULTIVA

Diagnóstico da Calçada	Qualidade do Serviço	
Endereço: Av. Olegário Maciel, 2124	68	C
Data do Registro: 05/11/2019 13:37:00		
Num. Lote CTM: 10057700400

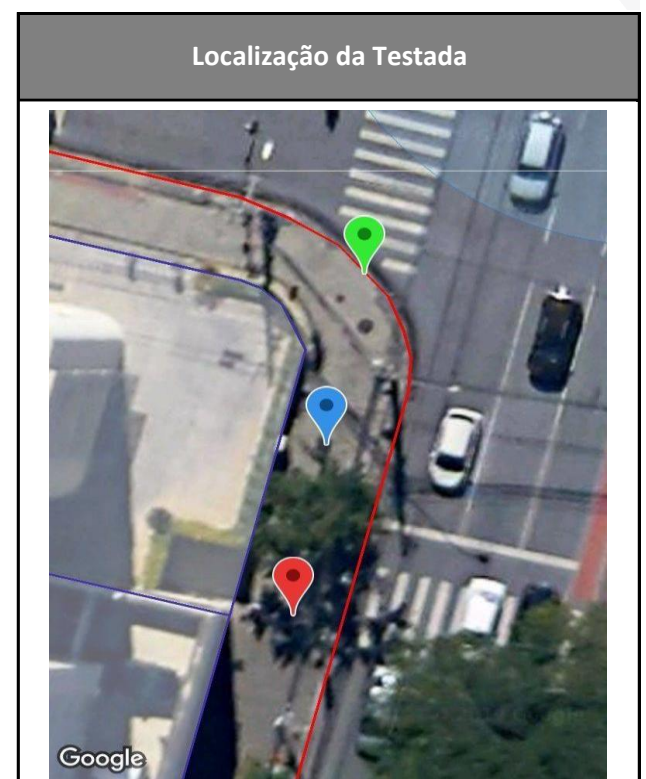
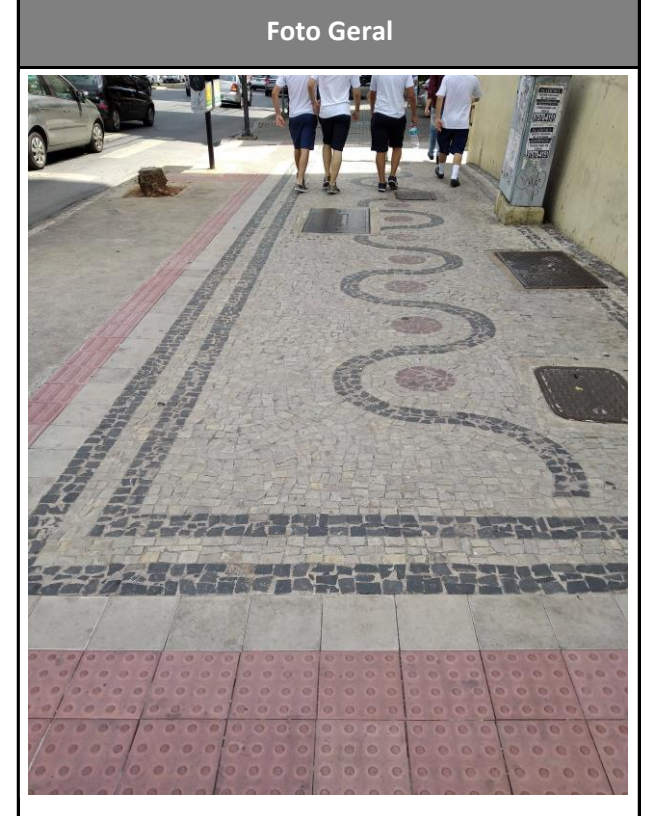
ID	Itens Avaliados	Respostas	Nota
P_1	O Mobiliário urbano está dentro da faixa de serviço de 70 cm ?	Sim	-
P_2	Qual a largura livre do Passeio ?	Acima de 1.50 m	10
P_3	Tipo de revestimento da calçada ?	Pedra Portuguesa	8
P_4	Existencia de Buracos ?	Nenhum	10
P_5	Condições Gerais do Piso e meio-fio da calçada ?	Ótimo(a)	10
P_6	Presença de desniveis ?	Nenhum	10
P_7	Tem rebaixamento de calçada para Pedestre ?	Não, mas deveria ter.	0
P_8	Possui piso tátil ao longo da Calçada ?	Sim	-
P_9	A calçada Possui Rebaixamento de Veiculos correto ?	Não	0
P_10	Existencia de altura livre menor que 2,10 m ?	Não	-
P_11	O Passeio está no padrao da SMPU ?	Não	0
P_12	A testada possui prática de estacionamento sobre o passeio ?	Não	10
P_13	Existe algum dispositivo de Drenagem sobre a calçada ?	Não	0
P_14	Existe PED em frente a testada ?	Não	-
P_15	Existe FTP em frente a testada ?	Sim	-
P_16	Classificação geral da calçada pelo pesquisador.	Ótimo(a)	10
