Diagnóstico da Calçada	Qualidade do Serviço	
Endereço: Rua Rio Grande do Norte, 1569	73	B
Data do Registro: 14/11/2019 10:27:28		
Num. Lote CTM: 10022000180

Diagnóstico da Calçada	Qualidade do Serviço		Complemento do Diagnóstico
Endereço: Rua Rio Grande do Norte, 1569	73	B	
Data do Registro: 14/11/2019 10:27:28			
Num. Lote CTM: 10022000180

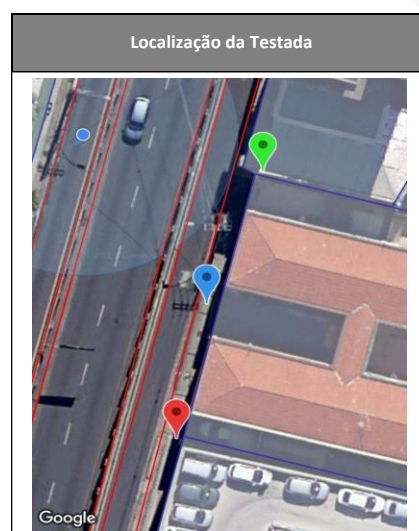
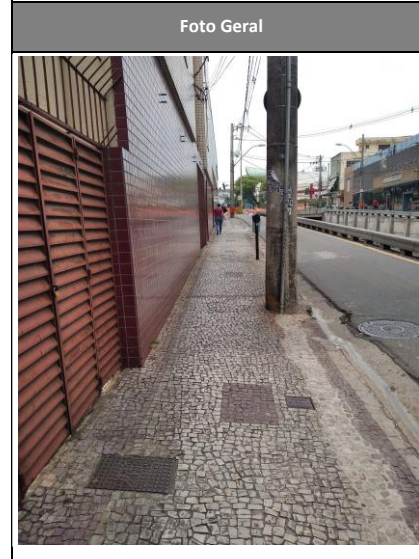
ID	Itens Avaliados	Respostas	Nota
P_1	O Mobiliário urbano está dentro da faixa de serviço de 70 cm ?	Sim	-
P_2	Qual a largura livre do Passeio ?	Acima de 1.50 m	10
P_3	Tipo de revestimento da calçada ?	Pedra Portuguesa	10
P_4	Existência de Buracos ?	Poucos	10
P_5	Condições Gerais do Piso e meio-fio da calçada ?	Ótimo(a)	10
P_6	Presença de desníveis ?	Nenhum	7
P_7	Tem rebaixamento de calçada para Pedestre ?	Não	9
P_8	Possui piso tátil ao longo da Calçada ?	Não	-
P_9	A calçada Possui Rebaixamento de Veículos correto ?	Não	0
P_10	Existência de altura livre menor que 2,10 m ?	Não	-
P_11	O Passeio está no padrão da SMPU ?	Não	0
P_12	A testada possui prática de estacionamento sobre o passeio ?	Não	0
P_13	Existe algum dispositivo de Drenagem sobre a calçada ?	Não	0
P_14	Existe PED em frente a testada ?	Não	-
P_15	Existe FTP em frente a testada ?	Não	-
P_16	Classificação geral da calçada pelo pesquisador.	Ótimo(a)	5
