Diagnóstico da Calçada	Qualidade do Serviço	
Endereço: Rua Professor Moraes, 46	75	B
Data do Registro: 14/11/2019 08:37:35		
Num. Lote CTM: 10143800425

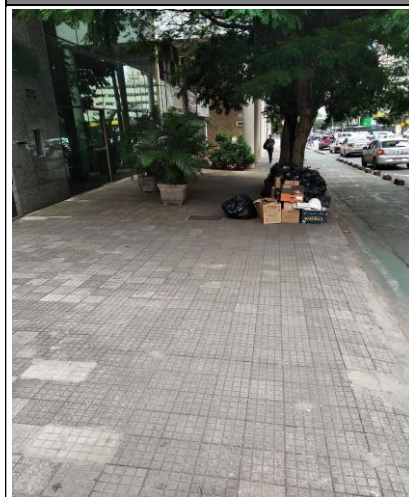
## Foto Geral

ID	Itens Avaliados	Respostas	Nota
P_1	O Mobiliário urbano está dentro da faixa de serviço de 70 cm ?	Sim	-
P_2	Qual a largura livre do Passeio ?	Acima de 1.50 m	10
P_3	Tipo de revestimento da calçada ?	Bloco Intertravado de Concreto	10
P_4	Existência de Buracos ?	Nenhum	5
P_5	Condições Gerais do Piso e meio-fio da calçada ?	Regular	5
P_6	Presença de desníveis ?	Nenhum	10
P_7	Tem rebaixamento de calçada para Pedestre ?	Não	10
P_8	Possui piso tátil ao longo da Calçada ?	Não	-
P_9	A calçada Possui Rebaixamento de Veículos correto ?	Não	0
P_10	Existência de altura livre menor que 2,10 m ?	Não	-
P_11	O Passeio está no padrão da SMPU ?	Não	0
P_12	A testada possui prática de estacionamento sobre o passeio ?	Não	10
P_13	Existe algum dispositivo de Drenagem sobre a calçada ?	Não	0
P_14	Existe PED em frente a testada ?	Não	-
P_15	Existe FTP em frente a testada ?	Não	-
P_16	Classificação geral da calçada pelo pesquisador.	Ótimo(a)	5
