Lote 1 - Rota: Padre Pedro Pinto

Diagnóstico da Calçada	Qualidade do Serviço	
Endereço: Rua Padre Pedro Pinto, 6650	73	B
Data do Registro: 13/11/2019 10:36:47		
Num. Lote CTM: 190221600080

FRATAR
ENGENHARIA CONSULTIVA

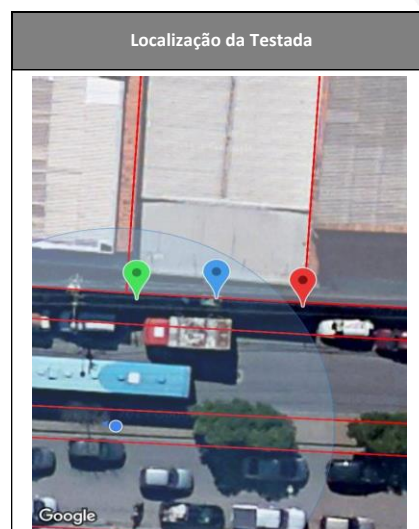
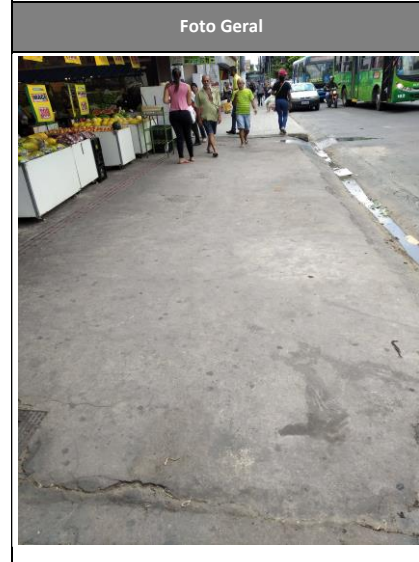
ID	Itens Avaliados	Respostas	Nota
P_1	O Mobiliário urbano está dentro da faixa de serviço de 70 cm ?	Sim	-
P_2	Qual a largura livre do Passeio ?	Acima de 1.50 m	10
P_3	Tipo de revestimento da calçada ?	Concreto	10
P_4	Existência de Buracos ?	Nenhum	10
P_5	Condições Gerais do Piso e meio-fio da calçada ?	Ótimo(a)	10
P_6	Presença de desníveis ?	Médio	3
P_7	Tem rebaixamento de calçada para Pedestre ?	Não	10
P_8	Possui piso tátil ao longo da Calçada ?	Sim	-
P_9	A calçada Possui Rebaixamento de Veículos correto ?	N.A	0
P_10	Existência de altura livre menor que 2,10 m ?	Não	-
P_11	O Passeio está no padrão da SMPU ?	Não	0
P_12	A testada possui prática de estacionamento sobre o passeio ?	Não	10
P_13	Existe algum dispositivo de Drenagem sobre a calçada ?	Não	0
P_14	Existe PED em frente a testada ?	Não	-
P_15	Existe FTP em frente a testada ?	Não	-
P_16	Classificação geral da calçada pelo pesquisador.	Ótimo(a)	10
