Diagnóstico da Calçada	Qualidade do Serviço	
Endereço: Av. Afonso Pena, 3808	<b>86</b>	<b>B</b>
Data do Registro: 02/11/2019 10:38:49		
Num. Lote CTM: 80293400350

Diagnóstico da Calçada	Qualidade do Serviço		Complemento do Diagnóstico
Endereço: Av. Afonso Pena, 3808 Data do Registro: 02/11/2019 10:38:49 Num. Lote CTM: 80293400350	86	B

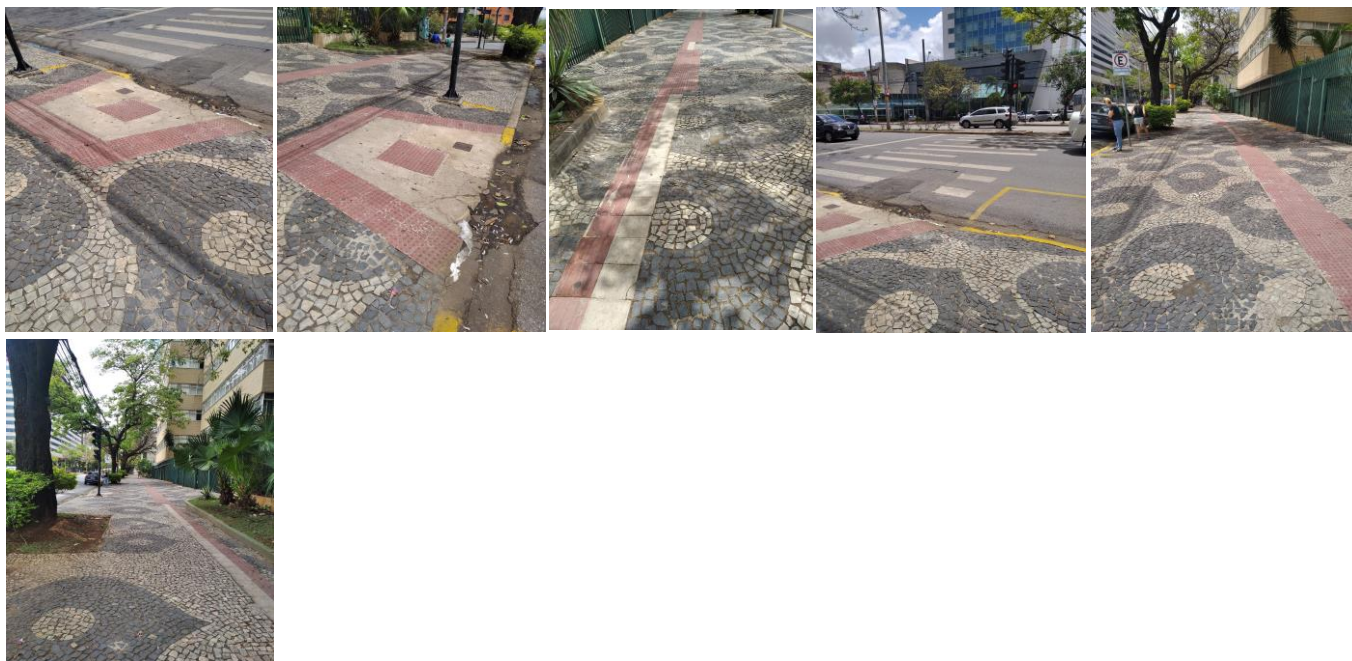
ID	Itens Avaliados	Respostas	Nota
P_1	O Mobiliario urbano está dentro da faixa de serviço de 70 cm ?	Sim	-
P_2	Qual a largura livre do Passeio ?	Acima de 1.50 m	10
P_3	Tipo de revestimento da caçada ?	Pedra Portuguesa	8
P_4	Existencia de Buracos ?	Nenhum	10
P_5	Condições Gerais do Piso e meio-fio da calçada ?	Ótimo(a)	10
P_6	Presença de desniveis ?	Nenhum	10
P_7	Tem rebaixamento de calçada para Pedestre ?	Sim	8
P_8	Possui piso tátil ao longo da Calçada ?	Sim	-
P_9	A calçada Possui Rebaixamento de Veiculos correto ?	Sim	10
P_10	Existencia de altura livre menor que 2,10 m ?	Não	-
P_11	O Passeio está no padrao da SMPU ?	Não	0
P_12	A testada possui prática de estacionamento sobre o passeio ?	Não	10
P_13	Existe algum dispositivo de Drenagem sobre a calçada ?	Não	0
P_14	Existe PED em frente a testada ?	Não	-
P_15	Existe FTP em frente a testada ?	Sim	-
P_16	Classificação geral da calçada pelo pesquisador.	Ótimo(a)	10

ID	Itens Avaliados	Respostas	Nota
P_7_1	Qual tipo do Rebaixo ?	Rebaixo Tipo 1 (trapézio)	0
P_7_1_1	Se for do Tipo 1, Passeio possui largura livre de 1,2 m ?	Sim	0
P_7_1_2	Se for do Tipo 1, O rebaixo tem abas conforme a norma ?	Não	-1
P_7_2	A rampa do rebaixo tem Inclinação da norma (8,33%) ?	Sim	0
P_7_3	O rebaixo possui piso tátil ?	Tem só piso de alerta	-1
P_7_3_1	O piso tátil de alerta e direcional do rebaixo está conforme a norma ?	Sim	-1
P_8_1	O piso tátil está no eixo da faixa livre ?	Não	0
P_8_2	Se tem uma leve mudança de direção está conforme a norma ?	Não	0
P_8_3	Se tem mudança de direção de 90º ou maior está conforme a norma ?	0	0
P_8_4	Se tem mudança de direção de três faixas direcionais está conforme a norma ?	0	0
P_8_5	Se tem mudança de direção de quatro faixas direcionais está conforme a norma?	0	0
P_8_6	Tem piso tátil em pontos de ônibus conforme a norma?	N.A	0
P_8_7	O piso tátil tem conexão com os lotes vizinhos?	Sim	0
