Lote 1 - Rota: Noroeste

FRATAR
ENGENHARIA CONSULTIVA

Diagnóstico da Calçada	Qualidade do Serviço	
Endereço: Av. Brigadeiro Eduardo Gomes, 1195	55	C
Data do Registro: 26/11/2019 15:41:50		
Num. Lote CTM: 130479100195

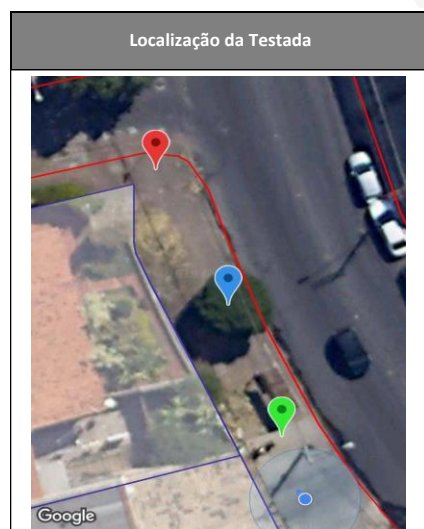
ID	Itens Avaliados	Respostas	Nota
P_1	O Mobiliario urbano está dentro da faixa de serviço de 70 cm ?	Sim	-
P_2	Qual a largura livre do Passeio ?	Acima de 1.50 m	10
P_3	Tipo de revestimento da caçada ?	Concreto	10
P_4	Existencia de Buracos ?	Poucos	5
P_5	Condições Gerais do Piso e meio-fio da calçada ?	Péssimo	0
P_6	Presença de desniveis ?	Nenhum	10
P_7	Tem rebaixamento de calçada para Pedestre ?	Não	10
P_8	Possui piso tátil ao longo da Calçada ?	Não	-
P_9	A calçada Possui Rebaixamento de Veiculos correto ?	N.A	0
P_10	Existencia de altura livre menor que 2,10 m ?	Não	-
P_11	O Passeio está no padrao da SMPU ?	Não	0
P_12	A testada possui prática de estacionamento sobre o passeio ?	Não	10
P_13	Existe algum dispositivo de Drenagem sobre a calçada ?	Não	0
P_14	Existe PED em frente a testada ?	Não	-
P_15	Existe FTP em frente a testada ?	Não	-
P_16	Classificação geral da calçada pelo pesquisador.	Ruim	0
