Diagnóstico da Calçada	Qualidade do Serviço	
Endereço: Av. Nossa Sra. Do Carmo, s/nº	90	B
Data do Registro: 11/11/2019 15:45:59		
Num. Lote CTM: 90464200700

Diagnóstico da Calçada	Qualidade do Serviço		Complemento do Diagnóstico
Endereço: Av. Nossa Sra. Do Carmo, s/nº	90	B	
Data do Registro: 11/11/2019 15:45:59			
Num. Lote CTM: 90464200700

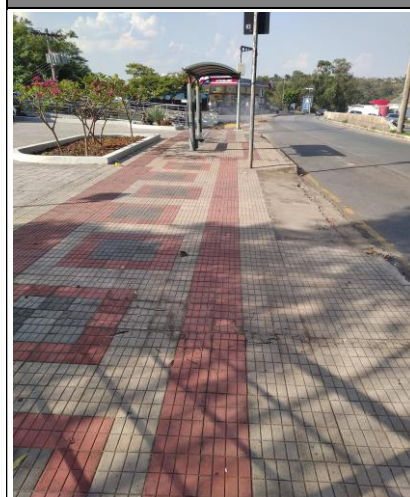
## Foto Geral

ID	Itens Avaliados	Respostas	Nota
P_1	O Mobiliário urbano está dentro da faixa de serviço de 70 cm ?	Sim	-
P_2	Qual a largura livre do Passeio ?	Acima de 1.50 m	1
P_3	Tipo de revestimento da calçada ?	Ladrilho Hidráulico	-10
P_4	Existência de Buracos ?	Nenhum	5
P_5	Condições Gerais do Piso e meio-fio da calçada ?	Ótimo(a)	0
P_6	Presença de desníveis ?	Nenhum	0
P_7	Tem rebaixamento de calçada para Pedestre ?	Sim	10
P_8	Possui piso tátil ao longo da Calçada ?	Sim	-
P_9	A calçada Possui Rebaixamento de Veículos correto ?	Sim	0
P_10	Existência de altura livre menor que 2,10 m ?	Não	-
P_11	O Passeio está no padrão da SMPU ?	Sim	0
P_12	A testada possui prática de estacionamento sobre o passeio ?	Não	10
P_13	Existe algum dispositivo de Drenagem sobre a calçada ?	Não	0
P_14	Existe PED em frente a testada ?	Sim	-
P_15	Existe FTP em frente a testada ?	Não	-
P_16	Classificação geral da calçada pelo pesquisador.	Ótimo(a)	0

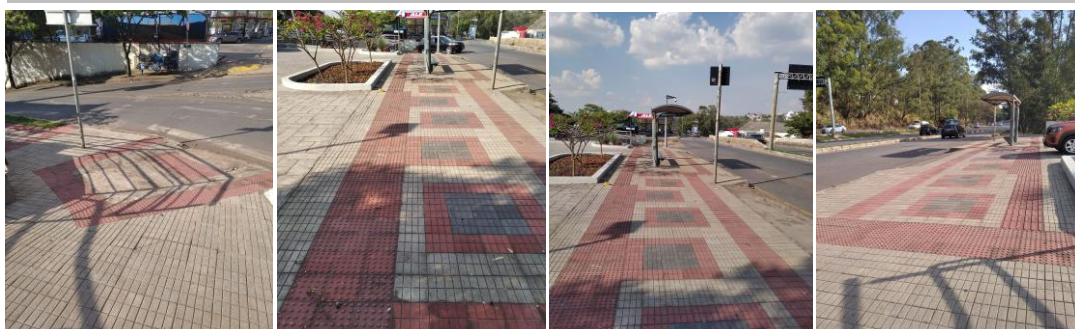
## Fotos Complementares - Detalhes do Passeio

ID	Itens Avaliados	Respostas	Nota
P_7_1	Qual tipo do Rebaixo ?	Rebaixo Tipo 1 (trapézio)	0
P_7_1_1	Se for do Tipo 1, Passeio possui largura livre de 1,2 m ?	Não	-3
P_7_1_2	Se for do Tipo 1, O rebaixo tem abas conforme a norma ?	Não	-1
P_7_2	A rampa do rebaixo tem Inclinação da norma (8,33%) ?	Sim	0
P_7_3	O rebaixo possui piso tátil ?	Tem só piso de alerta	-1
P_7_3_1	O piso tátil de alerta e direcional do rebaixo está conforme a norma ?	Sim	0
P_8_1	O piso tátil está no eixo da faixa livre ?	Não	0
P_8_2	Se tem uma leve mudança de direção está conforme a norma ?	Não	0
P_8_3	Se tem mudança de direção de 90º ou maior está conforme a norma ?	0	0
P_8_4	Se tem mudança de direção de três faixas direcionais está conforme a norma ?	0	0
P_8_5	Se tem mudança de direção de quatro faixas direcionais está conforme a norma?	0	0
P_8_6	Tem piso tátil em pontos de ônibus conforme a norma?	Sim	0
P_8_7	O piso tátil tem conexão com os lotes vizinhos?	Sim	0

P_8_8	O piso tátil está em boas condições aparentes?	Sim	0
P_8_9	O piso tátil apresenta desenho com bom senso?	Sim	0
P_13_1	Dispositivo de Drenagem está devidamente instalado e bem conservado?	0	0
P_13_2	Dispositivo de Drenagem oferece risco para caminhada segura de pedestre?	0	0
