Diagnóstico da Calçada	Qualidade do Serviço	
Endereço: Av. Afonso Pena, 3400	66	C
Data do Registro: 02/11/2019 10:53:47		
Num. Lote CTM: 80246800190

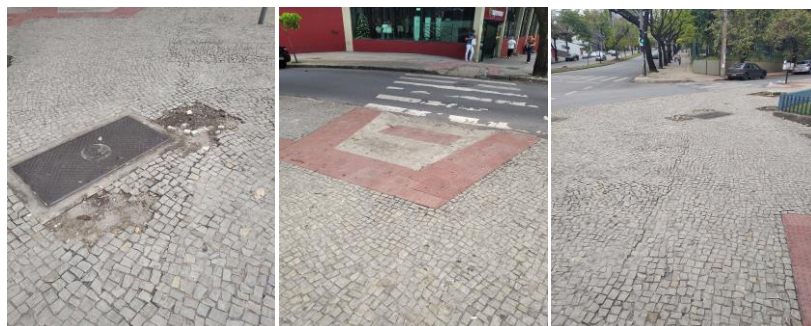
Fotos Complementares - Detalhes do Passeio

ID	Itens Avaliados	Respostas	Nota
P_1	O Mobiliário urbano está dentro da faixa de serviço de 70 cm ?	Sim	-
P_2	Qual a largura livre do Passeio ?	Acima de 1.50 m	10
P_3	Tipo de revestimento da calçada ?	Pedra Portuguesa	8
P_4	Existência de Buracos ?	Poucos	5
P_5	Condições Gerais do Piso e meio-fio da calçada ?	Regular	5
P_6	Presença de desníveis ?	Nenhum	10
P_7	Tem rebaixamento de calçada para Pedestre ?	Sim	8
P_8	Possui piso tátil ao longo da Calçada ?	Não	-
P_9	A calçada Possui Rebaixamento de Veículos correto ?	N.A	0
P_10	Existência de altura livre menor que 2,10 m ?	Não	-
P_11	O Passeio está no padrão da SMPU ?	Não	0
P_12	A testada possui prática de estacionamento sobre o passeio ?	Não	10
P_13	Existe algum dispositivo de Drenagem sobre a calçada ?	Não	0
P_14	Existe PED em frente a testada ?	Não	-
P_15	Existe FTP em frente a testada ?	Não	-
P_16	Classificação geral da calçada pelo pesquisador.	Ótimo(a)	10
