Lote 1 - Rota: Noroeste

FRATAR
ENGENHARIA CONSULTIVA

| Diagnóstico da Calçada | Qualidade do Serviço | |
| Endereço: Av. Ivaí, 184 | 48 | D |

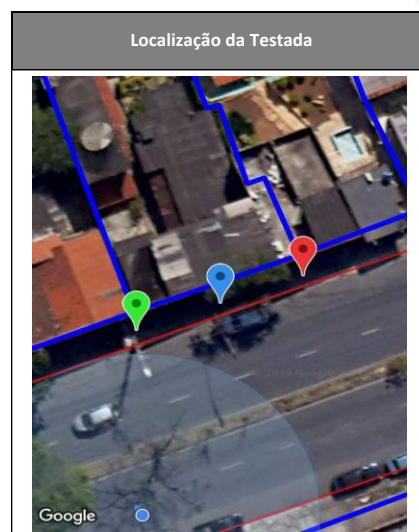
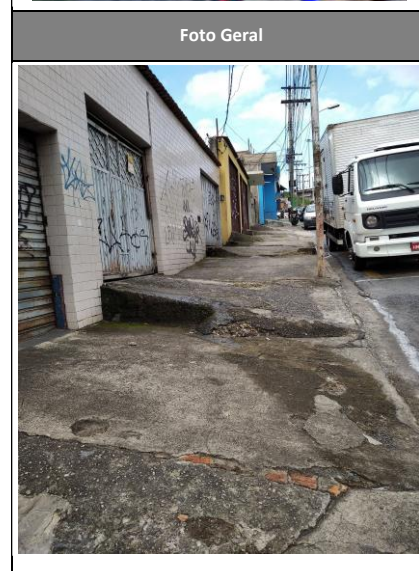
| ID | Itens Avaliados | Respostas | Nota |
|---|--|---|---|
| P_4 | Existência de Buracos ? | Poucos | 5 |
| P_5 | Condições Gerais do Piso e meio-fio da calçada ? | Péssimo | 0 |
| P_6 | Presença de desníveis ? | Médio | 3 |
| P_9 | A calçada Possui Rebaixamento de Veículos correto ? | Não | 0 |
| P_11 | O Passeio está no padrão da SMPU ? | Não | 0 |
| P_16 | Classificação geral da calçada pelo pesquisador. | Ruim | 0 |
