Diagnóstico da Calçada	Qualidade do Serviço	
Endereço: Av. Nossa Sra. Do Carmo, 1928	65	C
Data do Registro: 12/11/2019 10:53:18		
Num. Lote CTM: 91179100205

Diagnóstico da Calçada	Qualidade do Serviço		Complemento do Diagnóstico
Endereço: Av. Nossa Sra. Do Carmo, 1928	65	C	
Data do Registro: 12/11/2019 10:53:18			
Num. Lote CTM: 91179100205

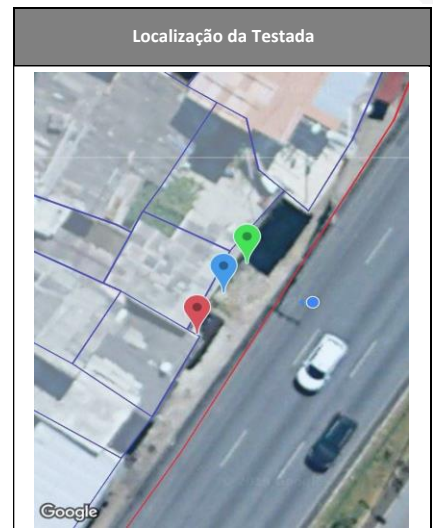
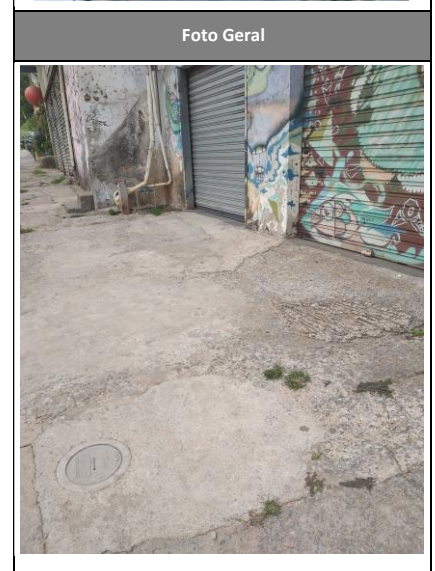
ID	Itens Avaliados	Respostas	Nota
P_1	O Mobiliário urbano está dentro da faixa de serviço de 70 cm ?	Não	-
P_2	Qual a largura livre do Passeio ?	Acima de 1.50 m	10
P_3	Tipo de revestimento da calçada ?	Concreto	10
P_4	Existência de Buracos ?	Poucos	5
P_5	Condições Gerais do Piso e meio-fio da calçada ?	Regular	0
P_6	Presença de desníveis ?	Nenhum	10
P_7	Tem rebaixamento de calçada para Pedestre ?	Não	10
P_8	Possui piso tátil ao longo da Calçada ?	Não	-
P_9	A calçada Possui Rebaixamento de Veículos correto ?	Não	0
P_10	Existência de altura livre menor que 2,10 m ?	Não	-
P_11	O Passeio está no padrão da SMPU ?	Não	0
P_12	A testada possui prática de estacionamento sobre o passeio ?	Não	0
P_13	Existe algum dispositivo de Drenagem sobre a calçada ?	Não	0
P_14	Existe PED em frente a testada ?	Não	-
P_15	Existe FTP em frente a testada ?	Não	-
P_16	Classificação geral da calçada pelo pesquisador.	Regular	0
