Lote 1 - Rota: Padre Pedro Pinto

FRATAR
ENGENHARIA CONSULTIVA

Diagnóstico da Calçada	Qualidade do Serviço	
Endereço: Rua Padre Pedro Pinto, 5030	90	B
Data do Registro: 21/11/2019 09:25:17		
Num. Lote CTM: 190152900225

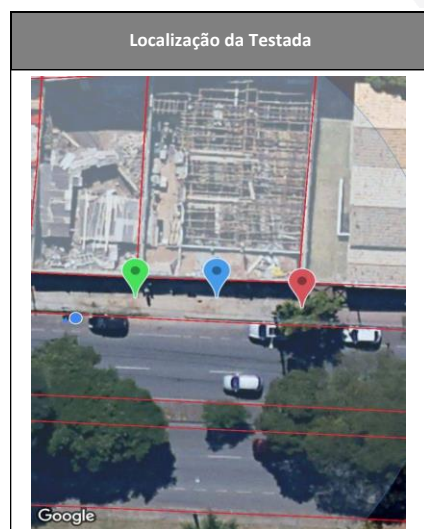
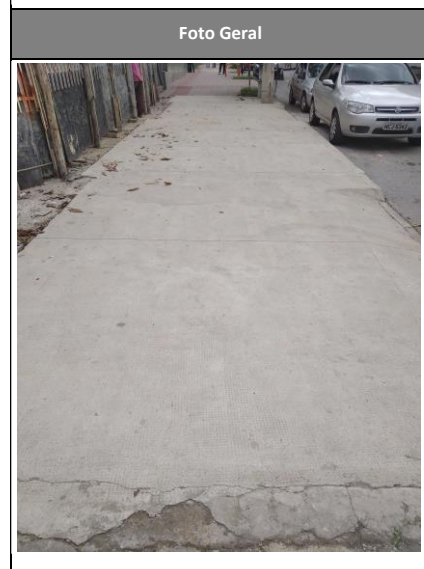
ID	Itens Avaliados	Respostas	Nota
P_1	O Mobiliário urbano está dentro da faixa de serviço de 70 cm ?	Sim	-
P_2	Qual a largura livre do Passeio ?	Acima de 1.50 m	10
P_3	Tipo de revestimento da calçada ?	Concreto	10
P_4	Existência de Buracos ?	Nenhum	10
P_5	Condições Gerais do Piso e meio-fio da calçada ?	Ótimo(a)	10
P_6	Presença de desníveis ?	Nenhum	10
P_7	Tem rebaixamento de calçada para Pedestre ?	Não	10
P_8	Possui piso tátil ao longo da Calçada ?	Não	-
P_9	A calçada Possui Rebaixamento de Veículos correto ?	Sim	10
P_10	Existência de altura livre menor que 2,10 m ?	Não	-
P_11	O Passeio está no padrão da SMPU ?	Não	0
P_12	A testada possui prática de estacionamento sobre o passeio ?	Não	10
P_13	Existe algum dispositivo de Drenagem sobre a calçada ?	Não	0
P_14	Existe PED em frente a testada ?	Não	-
P_15	Existe FTP em frente a testada ?	Não	-
P_16	Classificação geral da calçada pelo pesquisador.	Ótimo(a)	10
