# Lote 3 - Rota: Antônio Carlos II

Diagnóstico da Calçada	Qualidade do Serviço	
Endereço: Av. Portugal, 681	<b>61</b>	<b>C</b>
Data do Registro: 19/11/2019 13:58:20		
Num. Lote CTM: 200063600185

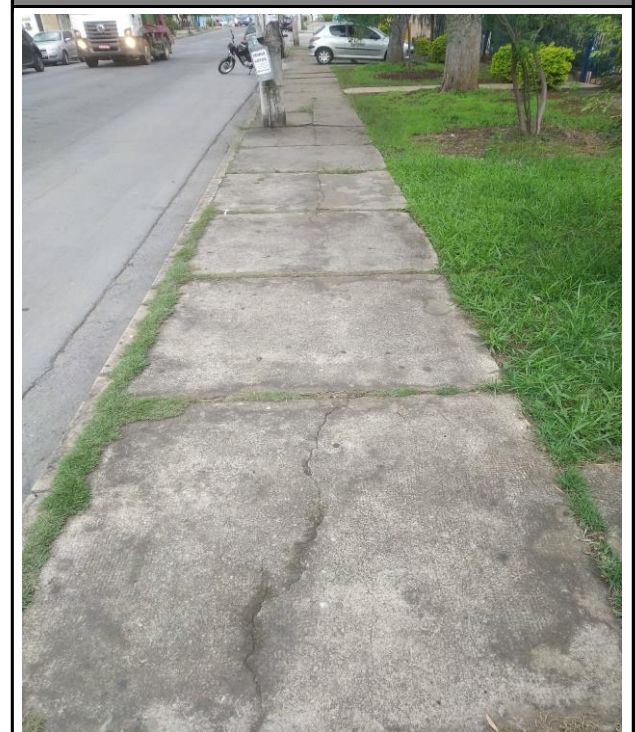
## Foto Geral

ID	Itens Avaliados	Respostas	Nota
P_1	O Mobiliário urbano está dentro da faixa de serviço de 70 cm ?	Sim	-
P_2	Qual a largura livre do Passeio ?	Entre 1.20 m e 1.50 m	6
P_3	Tipo de revestimento da calçada ?	Concreto	10
P_4	Existencia de Buracos ?	Poucos	5
P_5	Condições Gerais do Piso e meio-fio da calçada ?	Regular	5
P_6	Presença de desniveis ?	Nenhum	10
P_7	Tem rebaixamento de calçada para Pedestre ?	Não	10
P_8	Possui piso tátil ao longo da Calçada ?	Não	-
P_9	A calçada Possui Rebaixamento de Veiculos correto ?	Não	0
P_10	Existencia de altura livre menor que 2,10 m ?	Não	-
P_11	O Passeio está no padrao da SMPU ?	Não	0
P_12	A testada possui prática de estacionamento sobre o passeio ?	Não	10
P_13	Existe algum dispositivo de Drenagem sobre a calçada ?	Não	0
P_14	Existe PED em frente a testada ?	Sim	-
P_15	Existe FTP em frente a testada ?	Não	-
P_16	Classificação geral da calçada pelo pesquisador.	Regular	5
