Lote 4 - Rota: Contorno

FRATAR
ENGENHARIA CONSULTIVA

Diagnóstico da Calçada	Qualidade do Serviço	
Endereço: Av.Contorno, 5472	78	B
Data do Registro: 05/11/2019 10:22:24		
Num. Lote CTM: 10026100090

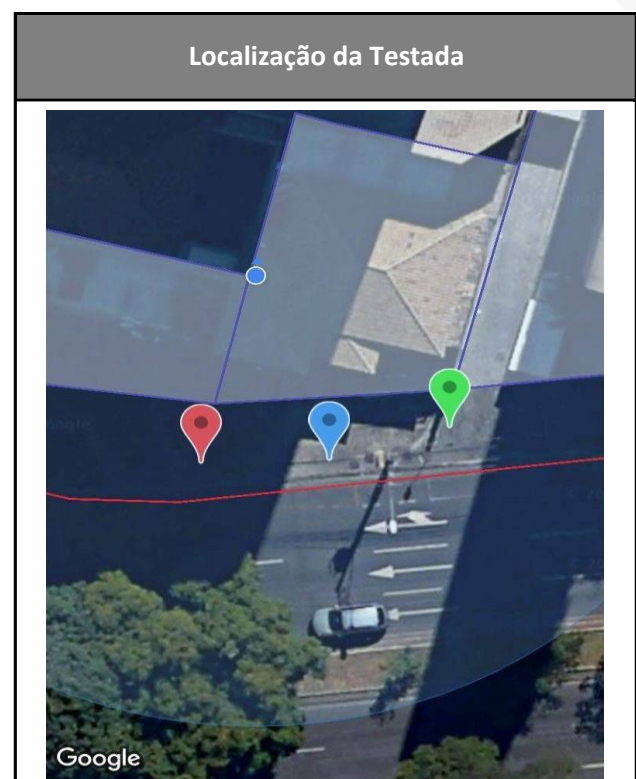
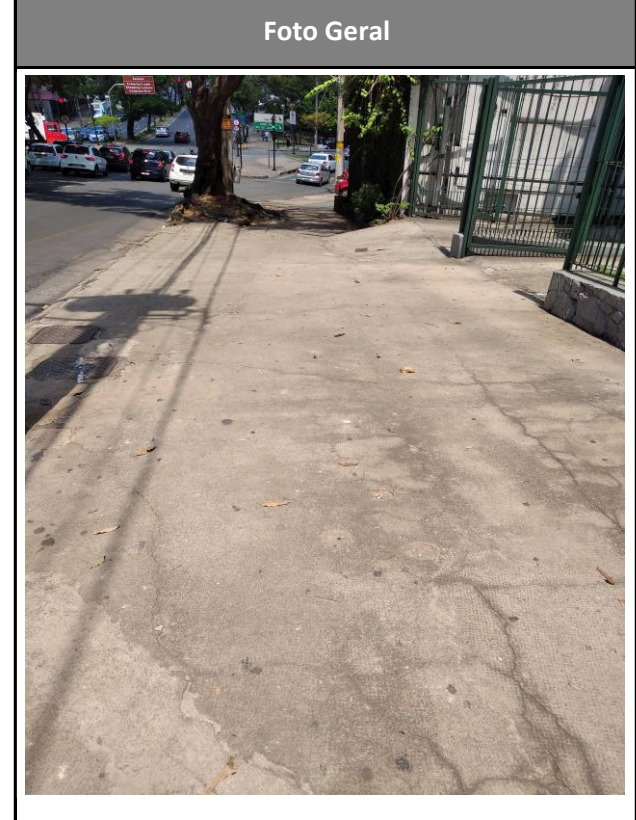
ID	Itens Avaliados	Respostas	Nota
P_1	O Mobiliário urbano está dentro da faixa de serviço de 70 cm ?	Sim	-
P_2	Qual a largura livre do Passeio ?	Acima de 1.50 m	10
P_3	Tipo de revestimento da calçada ?	Concreto	10
P_4	Existencia de Buracos ?	Poucos	5
P_5	Condições Gerais do Piso e meio-fio da calçada ?	Ótimo(a)	10
P_6	Presença de desniveis ?	Médio	3
P_7	Tem rebaixamento de calçada para Pedestre ?	Não	10
P_8	Possui piso tátil ao longo da Calçada ?	Não	-
P_9	A calçada Possui Rebaixamento de Veiculos correto ?	Sim	10
P_10	Existencia de altura livre menor que 2,10 m ?	Não	-
P_11	O Passeio está no padrao da SMPU ?	Não	0
P_12	A testada possui prática de estacionamento sobre o passeio ?	Não	10
P_13	Existe algum dispositivo de Drenagem sobre a calçada ?	Não	0
P_14	Existe PED em frente a testada ?	Não	-
P_15	Existe FTP em frente a testada ?	Não	-
P_16	Classificação geral da calçada pelo pesquisador.	Ótimo(a)	10
