Lote 4 - Rota: Contorno

FRATAR
ENGENHARIA CONSULTIVA

Diagnóstico da Calçada	Qualidade do Serviço	
Endereço: Av.Contorno, 2905	77	B
Data do Registro: 08/11/2019 15:53:02		
Num. Lote CTM: 60026500170

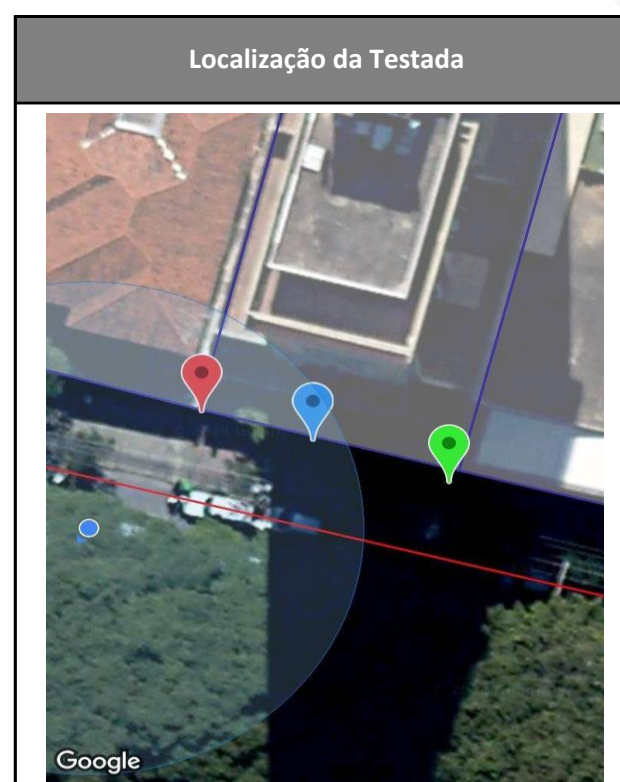
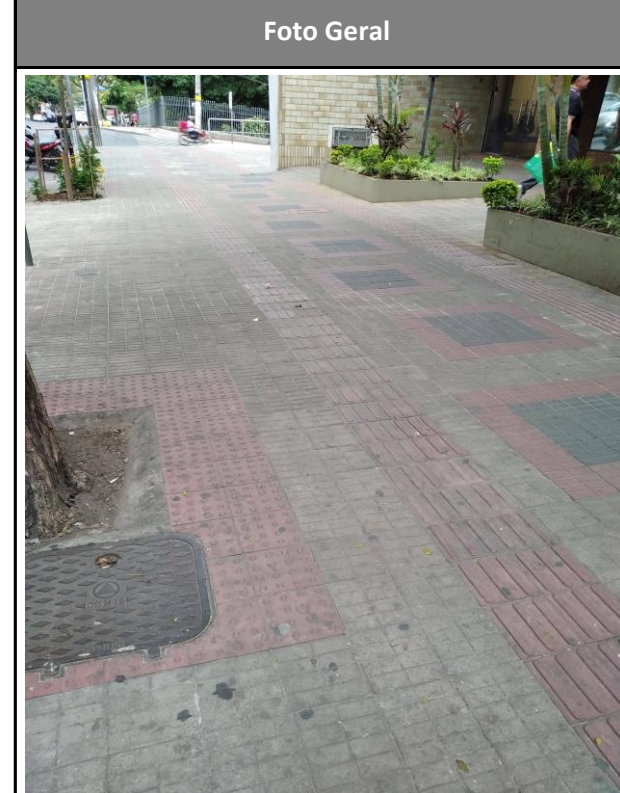
ID	Itens Avaliados	Respostas	Nota
P_1	O Mobiliário urbano está dentro da faixa de serviço de 70 cm ?	Sim	-
P_2	Qual a largura livre do Passeio ?	Acima de 1.50 m	10
P_3	Tipo de revestimento da calçada ?	Ladrilho Hidráulico	10
P_4	Existencia de Buracos ?	Nenhum	10
P_5	Condições Gerais do Piso e meio-fio da calçada ?	Ótimo(a)	10
P_6	Presença de desniveis ?	Leve	7
P_7	Tem rebaixamento de calçada para Pedestre ?	Não	10
P_8	Possui piso tátil ao longo da Calçada ?	Sim	-
P_9	A calçada Possui Rebaixamento de Veiculos correto ?	N.A	0
P_10	Existencia de altura livre menor que 2,10 m ?	Não	-
P_11	O Passeio está no padrao da SMPU ?	Não	0
P_12	A testada possui prática de estacionamento sobre o passeio ?	Não	10
P_13	Existe algum dispositivo de Drenagem sobre a calçada ?	Não	0
P_14	Existe PED em frente a testada ?	Não	-
P_15	Existe FTP em frente a testada ?	Não	-
P_16	Classificação geral da calçada pelo pesquisador.	Ótimo(a)	10
