Diagnóstico da Calçada	Qualidade do Serviço	
Endereço: Av. Portugal, 1640	61	C
Data do Registro: 16/11/2019 11:46:52		
Num. Lote CTM: 200010300480

Diagnóstico da Calçada	Qualidade do Serviço		Complemento do Diagnóstico
Endereço: Av. Portugal, 1640 Data do Registro: 16/11/2019 11:46:52 Num. Lote CTM: 200010300480	61	C

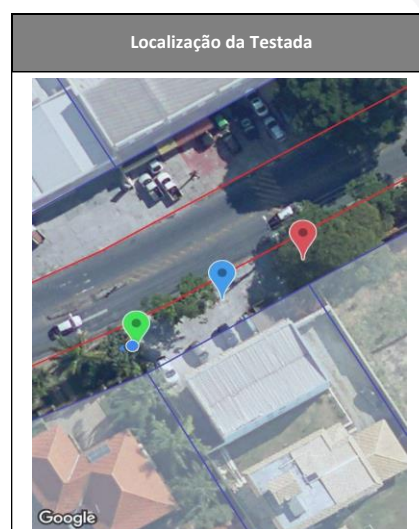
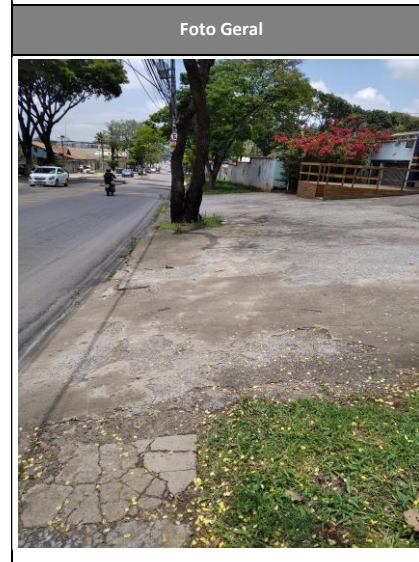
ID	Itens Avaliados	Respostas	Nota
P_1	O Mobiliário urbano está dentro da faixa de serviço de 70 cm ?	Sim	-
P_2	Qual a largura livre do Passeio ?	Entre 1.20 m e 1.50 m	6
P_3	Tipo de revestimento da calçada ?	Concreto	10
P_4	Existência de Buracos ?	Poucos	5
P_5	Condições Gerais do Piso e meio-fio da calçada ?	Regular	5
P_6	Presença de desníveis ?	Nenhum	10
P_7	Tem rebaixamento de calçada para Pedestre ?	Não	10
P_8	Possui piso tátil ao longo da Calçada ?	Não	-
P_9	A calçada Possui Rebaixamento de Veículos correto ?	Não	0
P_10	Existência de altura livre menor que 2,10 m ?	Não	-
P_11	O Passeio está no padrão da SMPU ?	Não	0
P_12	A testada possui prática de estacionamento sobre o passeio ?	Não	10
P_13	Existe algum dispositivo de Drenagem sobre a calçada ?	Não	0
P_14	Existe PED em frente a testada ?	Não	-
P_15	Existe FTP em frente a testada ?	Não	-
P_16	Classificação geral da calçada pelo pesquisador.	Regular	5
