Diagnóstico da Calçada	Qualidade do Serviço	
Endereço: Av. Abílio Machado, 1679	62	C
Data do Registro: 11/11/2019 15:56:39		
Num. Lote CTM: 130113100380

Lote 1 - Rota: Noroeste

FRATAR
ENGENHARIA CONSULTIVA

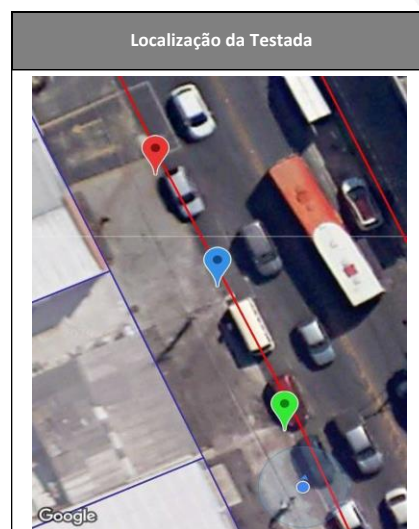
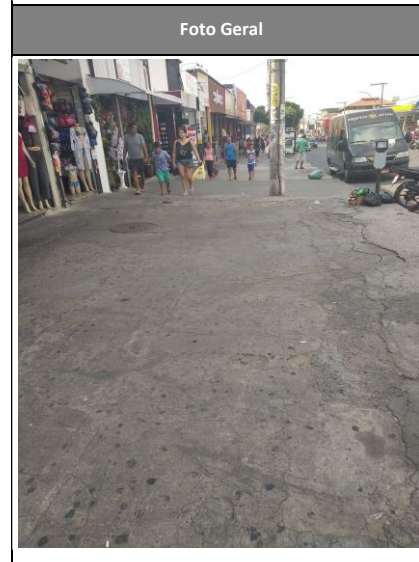
ID	Itens Avaliados	Respostas	Nota
P_1	O Mobiliário urbano está dentro da faixa de serviço de 70 cm ?	Sim	-
P_2	Qual a largura livre do Passeio ?	Acima de 1.50 m	10
P_3	Tipo de revestimento da calçada ?	Concreto	10
P_4	Existência de Buracos ?	Poucos	5
P_5	Condições Gerais do Piso e meio-fio da calçada ?	Regular	5
P_6	Presença de desníveis ?	Leve	7
P_7	Tem rebaixamento de calçada para Pedestre ?	Não	10
P_8	Possui piso tátil ao longo da Calçada ?	Não	-
P_9	A calçada Possui Rebaixamento de Veículos correto ?	N.A	0
P_10	Existência de altura livre menor que 2,10 m ?	Não	-
P_11	O Passeio está no padrão da SMPU ?	Não	0
P_12	A testada possui prática de estacionamento sobre o passeio ?	Não	10
P_13	Existe algum dispositivo de Drenagem sobre a calçada ?	Não	0
P_14	Existe PED em frente a testada ?	Não	-
P_15	Existe FTP em frente a testada ?	Não	-
P_16	Classificação geral da calçada pelo pesquisador.	Regular	5
