Lote 1 - Rota: Noroeste

Diagnóstico da Calçada	Qualidade do Serviço	
Endereço: Av. Ivaí, 173	65	C
Data do Registro: 25/11/2019 15:12:56		
Num. Lote CTM: 130856200335

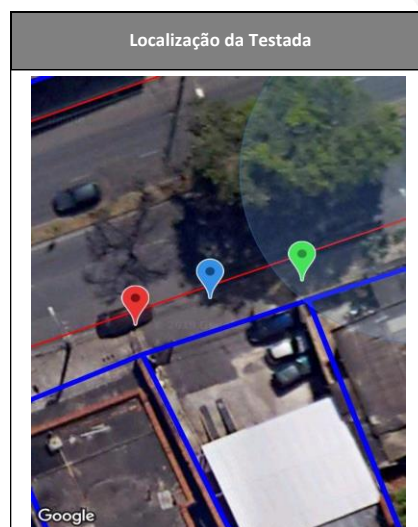
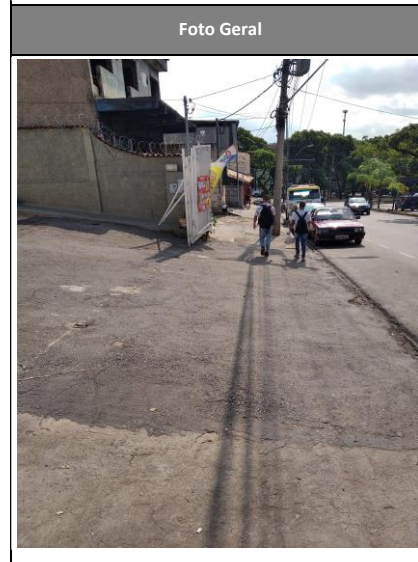
ID	Itens Avaliados	Respostas	Nota
P_1	O Mobiliário urbano está dentro da faixa de serviço de 70 cm ?	Sim	-
P_2	Qual a largura livre do Passeio ?	Acima de 1.50 m	10
P_3	Tipo de revestimento da calçada ?	Outro	0
P_4	Existência de Buracos ?	Nenhum	10
P_5	Condições Gerais do Piso e meio-fio da calçada ?	Ótimo(a)	10
P_6	Presença de desníveis ?	Nenhum	10
P_7	Tem rebaixamento de calçada para Pedestre ?	Não	10
P_8	Possui piso tátil ao longo da Calçada ?	Não	-
P_9	A calçada Possui Rebaixamento de Veículos correto ?	Não	0
P_10	Existência de altura livre menor que 2,10 m ?	Não	-
P_11	O Passeio está no padrão da SMPU ?	Não	0
P_12	A testada possui prática de estacionamento sobre o passeio ?	Não	10
P_13	Existe algum dispositivo de Drenagem sobre a calçada ?	Não	0
P_14	Existe PED em frente a testada ?	Não	-
P_15	Existe FTP em frente a testada ?	Não	-
P_16	Classificação geral da calçada pelo pesquisador.	Regular	5
