# Lote 5 - Rota: Afonso Pena

Diagnóstico da Calçada	Qualidade do Serviço	
Endereço: Av. Afonso Pena, 981	70	C
Data do Registro: 04/11/2019 12:26:04		
Num. Lote CTM: 10409900140

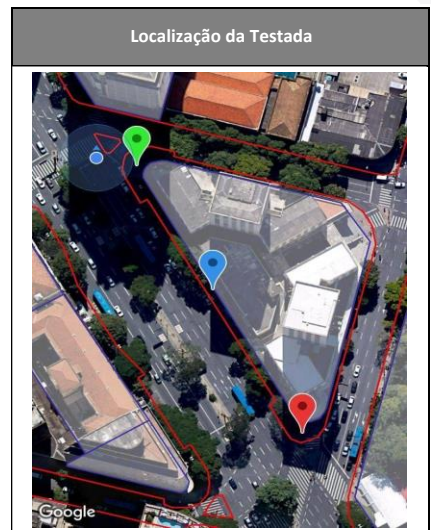
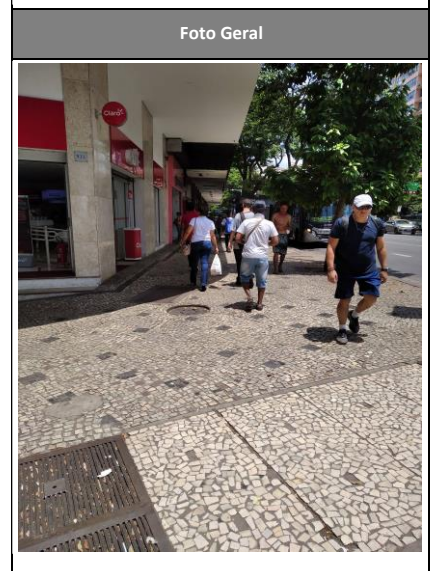
ID	Itens Avaliados	Respostas	Nota
P_1	O Mobiliário urbano está dentro da faixa de serviço de 70 cm ?	Sim	-
P_2	Qual a largura livre do Passeio ?	Acima de 1.50 m	10
P_3	Tipo de revestimento da calçada ?	Pedra Portuguesa	8
P_4	Existência de Buracos ?	Poucos	5
P_5	Condições Gerais do Piso e meio-fio da calçada ?	Ótimo(a)	5
P_6	Presença de desníveis ?	Nenhum	10
P_7	Tem rebaixamento de calçada para Pedestre ?	Sim	0
P_8	Possui piso tátil ao longo da Calçada ?	Não	-
P_9	A calçada Possui Rebaixamento de Veículos correto ?	N.A	0
P_10	Existência de altura livre menor que 2,10 m ?	Não	-
P_11	O Passeio está no padrão da SMPU ?	Não	0
P_12	A testada possui prática de estacionamento sobre o passeio ?	Não	10
P_13	Existe algum dispositivo de Drenagem sobre a calçada ?	Sim	0
P_14	Existe PED em frente a testada ?	Sim	-
P_15	Existe FTP em frente a testada ?	Não	-
P_16	Classificação geral da calçada pelo pesquisador.	Ótimo(a)	5

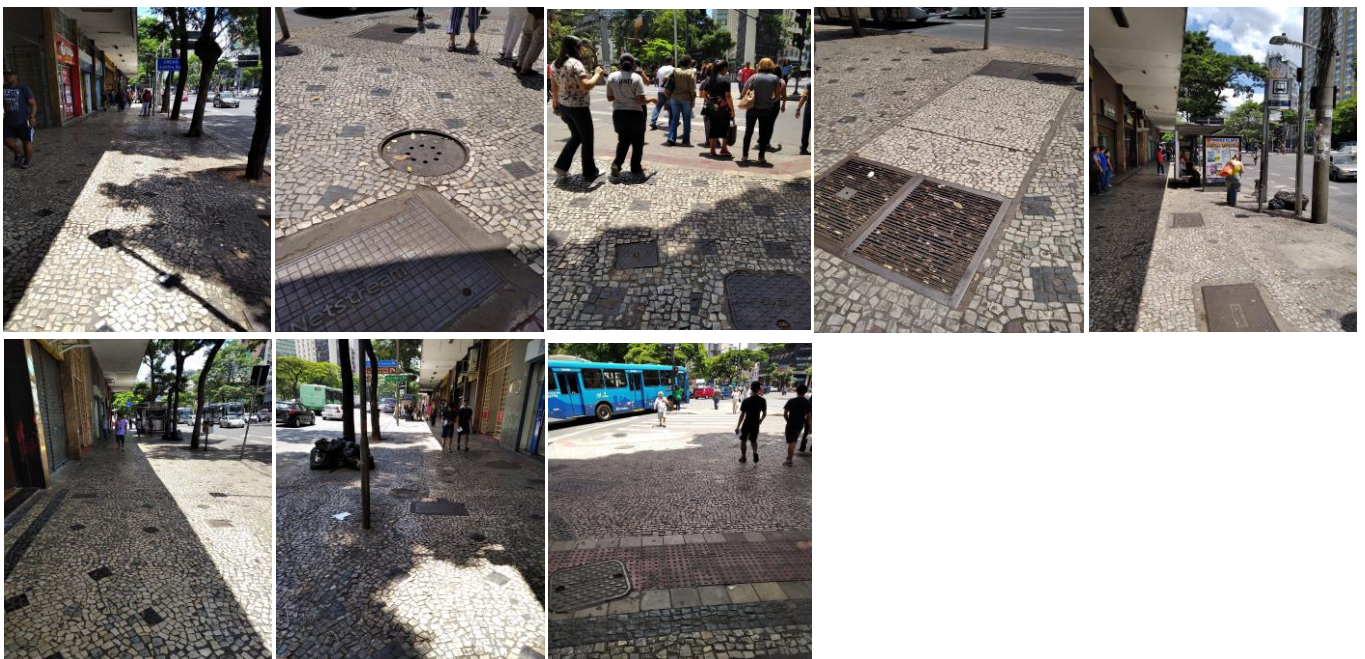
## Fotos Complementares - Detalhes do Passeio

ID	Itens Avaliados	Respostas	Nota
P_7_1	Qual tipo do Rebaixo ?	Rebaixo Tipo 1 (trapézio)	0
P_7_1_1	Se for do Tipo 1, Passeio possui largura livre de 1,2 m ?	Sim	0
P_7_1_2	Se for do Tipo 1, O rebaixo tem abas conforme a norma ?	Não	-1
P_7_2	A rampa do rebaixo tem Inclinação da norma (8,33%) ?	Sim	0
P_7_3	O rebaixo possui piso tátil ?	Tem só piso de alerta	-1
P_7_3_1	O piso tátil de alerta e direcional do rebaixo está conforme a norma ?	Não	-1
P_8_1	O piso tátil está no eixo da faixa livre ?	0	0
P_8_2	Se tem uma leve mudança de direção está conforme a norma ?	0	0
P_8_3	Se tem mudança de direção de 90º ou maior está conforme a norma ?	0	0
P_8_4	Se tem mudança de direção de três faixas direcionais está conforme a norma ?	0	0
P_8_5	Se tem mudança de direção de quatro faixas direcionais está conforme a norma?	0	0
P_8_6	Tem piso tátil em pontos de ônibus conforme a norma?	0	0
P_8_7	O piso tátil tem conexão com os lotes vizinhos?	0	0

P_8_8	O piso tátil está em boas condições aparentes?	0	0
P_8_9	O piso tátil apresenta desenho com bom senso?	0	0
P_13_1	Dispositivo de Drenagem está devidamente instalado e bem conservado?	Sim	0
P_13_2	Dispositivo de Drenagem oferece risco para caminamento seguro de pedestre?	Não	0
