Diagnóstico da Calçada	Qualidade do Serviço	
Endereço: Rua Curitiba, 1790	<b>70</b>	<b>C</b>
Data do Registro: 12/11/2019 09:47:38		
#N/D

Diagnóstico da Calçada	Qualidade do Serviço		Complemento do Diagnóstico
Endereço: Rua Curitiba, 1790 Data do Registro: 12/11/2019 09:47:38 #N/D	70	C

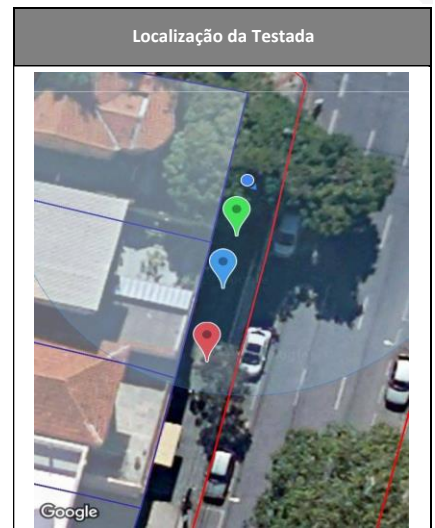
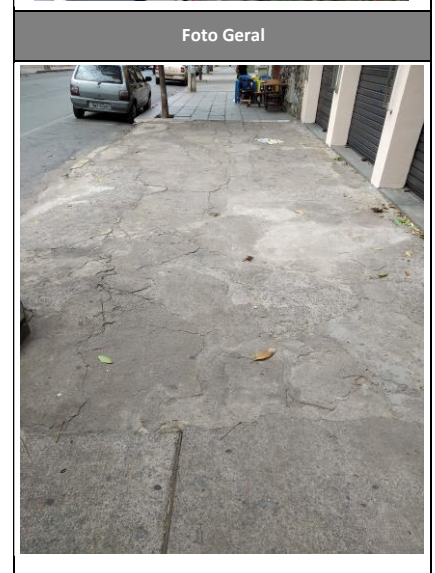
ID	Itens Avaliados	Respostas	Nota
P_1	O Mobiliário urbano está dentro da faixa de serviço de 70 cm ?	Sim	-
P_2	Qual a largura livre do Passeio ?	Acima de 1.50 m	10
P_3	Tipo de revestimento da calçada ?	Concreto	10
P_4	Existência de Buracos ?	Nenhum	10
P_5	Condições Gerais do Piso e meio-fio da calçada ?	Regular	5
P_6	Presença de desníveis ?	Nenhum	10
P_7	Tem rebaixamento de calçada para Pedestre ?	Não	10
P_8	Possui piso tátil ao longo da Calçada ?	Não	-
P_9	A calçada Possui Rebaixamento de Veículos correto ?	Não	0
P_10	Existência de altura livre menor que 2,10 m ?	Não	-
P_11	O Passeio está no padrão da SMPU ?	Não	0
P_12	A testada possui prática de estacionamento sobre o passeio ?	Não	10
P_13	Existe algum dispositivo de Drenagem sobre a calçada ?	Não	0
P_14	Existe PED em frente a testada ?	Não	-
P_15	Existe FTP em frente a testada ?	Não	-
P_16	Classificação geral da calçada pelo pesquisador.	Regular	5
