Lote 1 - Rota: Padre Pedro Pinto

Diagnóstico da Calçada	Qualidade do Serviço	
Endereço: Rua Padre Pedro Pinto, 3300	81	B
Data do Registro: 21/11/2019 09:51:29		
Num. Lote CTM: 190173300080

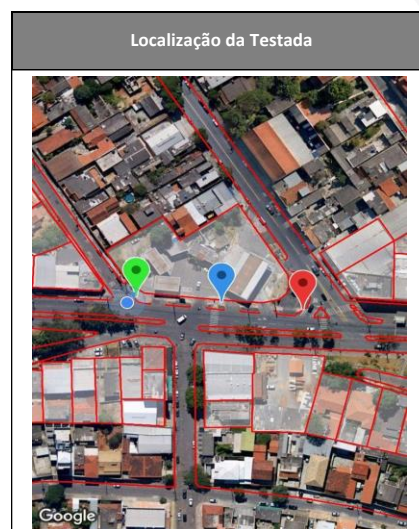
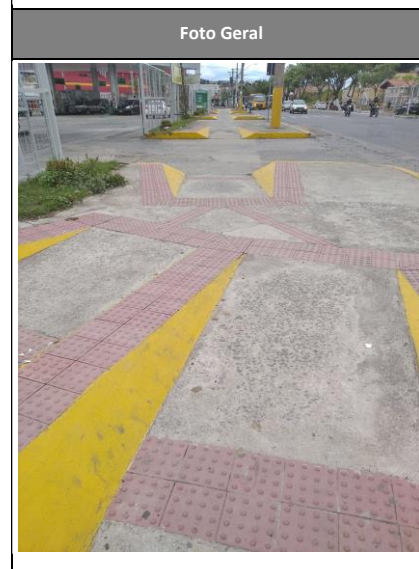
ID	Itens Avaliados	Respostas	Nota
P_1	O Mobiliário urbano está dentro da faixa de serviço de 70 cm ?	Sim	-
P_2	Qual a largura livre do Passeio ?	Entre 1.20 m e 1.50 m	6
P_3	Tipo de revestimento da calçada ?	Concreto	10
P_4	Existência de Buracos ?	Nenhum	10
P_5	Condições Gerais do Piso e meio-fio da calçada ?	Ótimo(a)	10
P_6	Presença de desníveis ?	Leve	7
P_7	Tem rebaixamento de calçada para Pedestre ?	Sim	8
P_8	Possui piso tátil ao longo da Calçada ?	Sim	-
P_9	A calçada Possui Rebaixamento de Veículos correto ?	Sim	10
P_10	Existência de altura livre menor que 2,10 m ?	Não	-
P_11	O Passeio está no padrão da SMPU ?	Não	0
P_12	A testada possui prática de estacionamento sobre o passeio ?	Não	10
P_13	Existe algum dispositivo de Drenagem sobre a calçada ?	Não	0
P_14	Existe PED em frente a testada ?	Não	-
P_15	Existe FTP em frente a testada ?	Sim	-
P_16	Classificação geral da calçada pelo pesquisador.	Ótimo(a)	10
