Lote 4 - Rota: Raja Gabágia

FRATAR
ENGENHARIA CONSULTIVA

Diagnóstico da Calçada	Qualidade do Serviço	
Endereço: Av. Raja Gabaglia, 3502	55	C
Data do Registro: 11/11/2019 09:48:57		
Num. Lote CTM: 90999201240

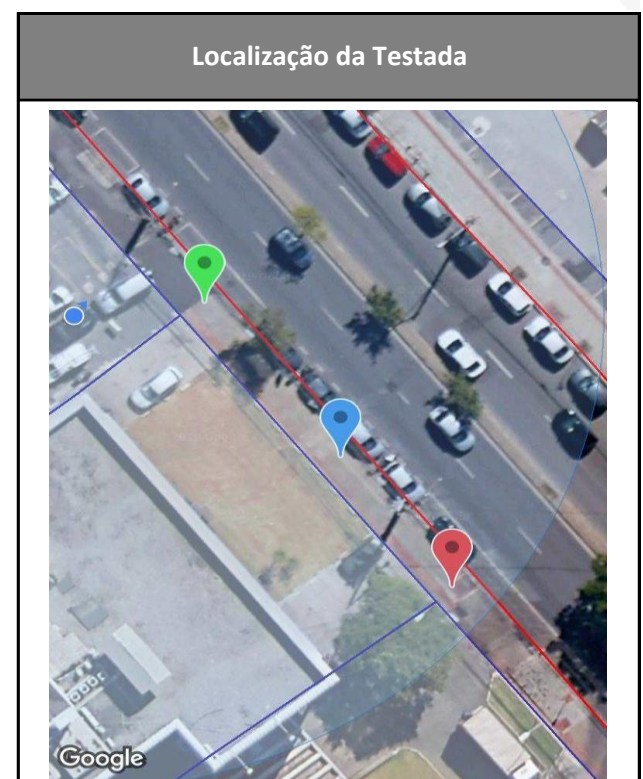
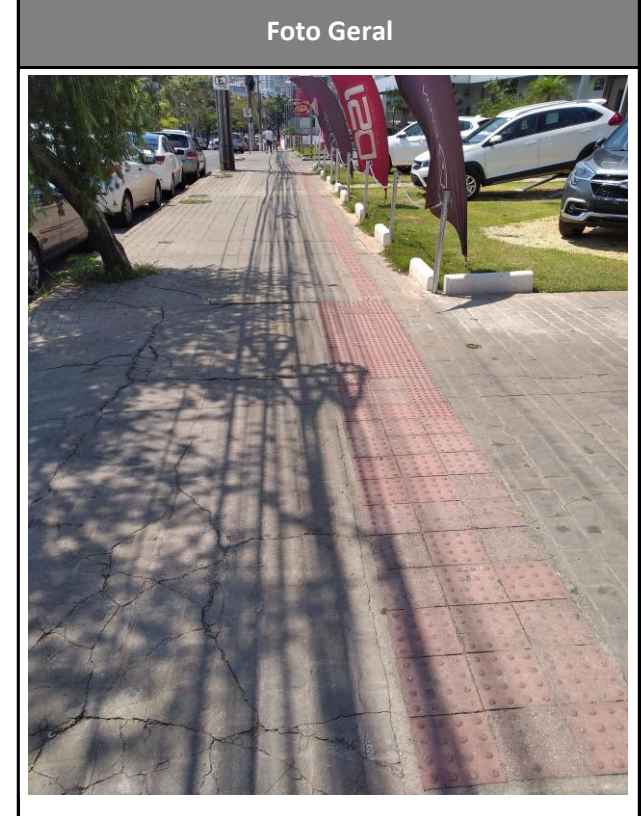
ID	Itens Avaliados	Respostas	Nota
P_1	O Mobiliário urbano está dentro da faixa de serviço de 70 cm ?	Sim	-
P_2	Qual a largura livre do Passeio ?	Acima de 1.50 m	10
P_3	Tipo de revestimento da calçada ?	Bloco Intertravado de Concreto	10
P_4	Existencia de Buracos ?	Poucos	5
P_5	Condições Gerais do Piso e meio-fio da calçada ?	Regular	5
P_6	Presença de desniveis ?	Nenhum	10
P_7	Tem rebaixamento de calçada para Pedestre ?	Não	10
P_8	Possui piso tátil ao longo da Calçada ?	Sim	-
P_9	A calçada Possui Rebaixamento de Veiculos correto ?	Não	0
P_10	Existencia de altura livre menor que 2,10 m ?	Não	-
P_11	O Passeio está no padrao da SMPU ?	Não	0
P_12	A testada possui prática de estacionamento sobre o passeio ?	Sim	0
P_13	Existe algum dispositivo de Drenagem sobre a calçada ?	Não	0
P_14	Existe PED em frente a testada ?	Não	-
P_15	Existe FTP em frente a testada ?	Não	-
P_16	Classificação geral da calçada pelo pesquisador.	Regular	5
