Diagnóstico da Calçada	Qualidade do Serviço	
Endereço: Av. Afonso Pena, s/nº	63	C
Data do Registro: 02/11/2019 11:20:00		
Num. Lote CTM: 10074000185

Diagnóstico da Calçada	Qualidade do Serviço		Complemento do Diagnóstico
Endereço: Av. Afonso Pena, s/nº Data do Registro: 02/11/2019 11:20:00 Num. Lote CTM: 10074000185	63	C

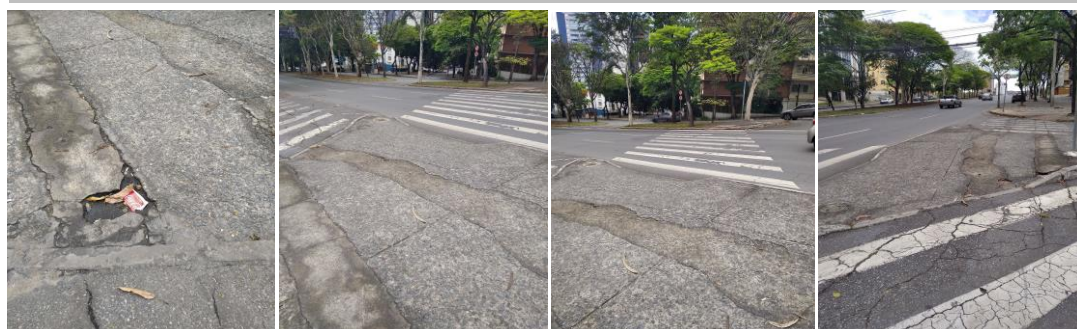
Fotos Complementares - Detalhes do Passeio

ID	Itens Avaliados	Respostas	Nota
P_1	O Mobiliário urbano está dentro da faixa de serviço de 70 cm ?	Sim	-
P_2	Qual a largura livre do Passeio ?	Acima de 1.50 m	10
P_3	Tipo de revestimento da calçada ?	Concreto	8
P_4	Existência de Buracos ?	Poucos	5
P_5	Condições Gerais do Piso e meio-fio da calçada ?	Regular	10
P_6	Presença de desníveis ?	Nenhum	10
P_7	Tem rebaixamento de calçada para Pedestre ?	Sim	7
P_8	Possui piso tátil ao longo da Calçada ?	Não	-
P_9	A calçada Possui Rebaixamento de Veículos correto ?	N.A	0
P_10	Existência de altura livre menor que 2,10 m ?	Não	-
P_11	O Passeio está no padrão da SMPU ?	Não	0
P_12	A testada possui prática de estacionamento sobre o passeio ?	Não	10
P_13	Existe algum dispositivo de Drenagem sobre a calçada ?	Não	0
P_14	Existe PED em frente a testada ?	Não	-
P_15	Existe FTP em frente a testada ?	Sim	-
P_16	Classificação geral da calçada pelo pesquisador.	Regular	10
