# Lote 4 - Rota: Raja Gabália

**FRATAR**  
ENGENHARIA CONSULTIVA

Diagnóstico da Calçada	Qualidade do Serviço	
Endereço: Av. Olegário Maciel, s/nº	<b>78</b>	<b>B</b>
Data do Registro: 05/11/2019 12:32:50		
Num. Lote CTM: 10226700400

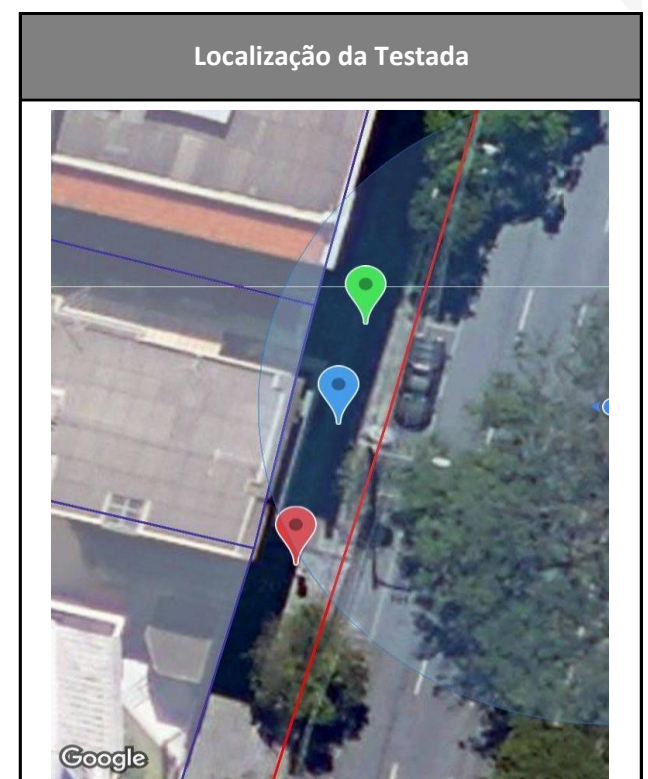
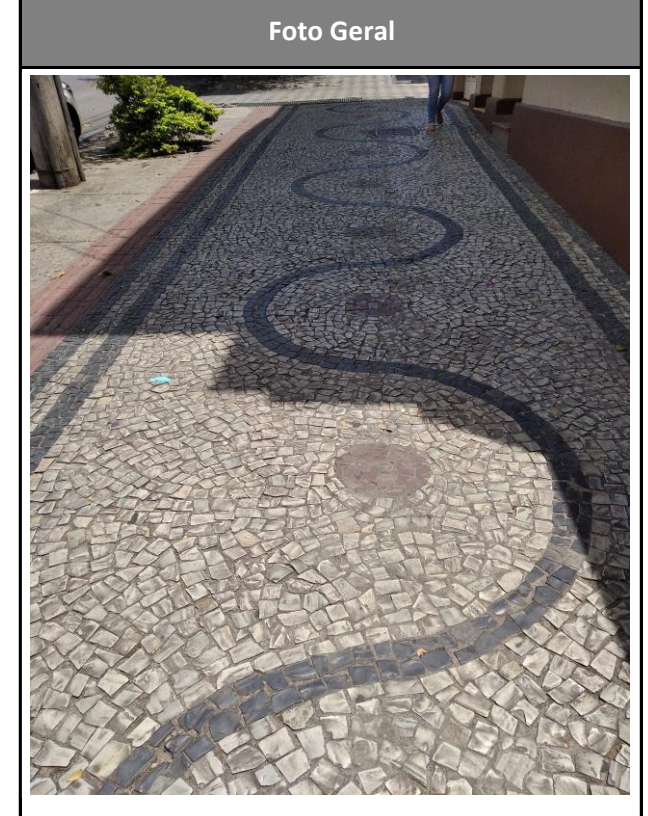
ID	Itens Avaliados	Respostas	Nota
P_1	O Mobiliário urbano está dentro da faixa de serviço de 70 cm ?	Sim	-
P_2	Qual a largura livre do Passeio ?	Acima de 1.50 m	10
P_3	Tipo de revestimento da calçada ?	Pedra Portuguesa	8
P_4	Existencia de Buracos ?	Nenhum	10
P_5	Condições Gerais do Piso e meio-fio da calçada ?	Ótimo(a)	10
P_6	Presença de desniveis ?	Nenhum	10
P_7	Tem rebaixamento de calçada para Pedestre ?	Não	10
P_8	Possui piso tátil ao longo da Calçada ?	Sim	-
P_9	A calçada Possui Rebaixamento de Veiculos correto ?	Não	0
P_10	Existencia de altura livre menor que 2,10 m ?	Não	-
P_11	O Passeio está no padrao da SMPU ?	Não	0
P_12	A testada possui prática de estacionamento sobre o passeio ?	Não	10
P_13	Existe algum dispositivo de Drenagem sobre a calçada ?	Sim	0
P_14	Existe PED em frente a testada ?	Não	-
P_15	Existe FTP em frente a testada ?	Não	-
P_16	Classificação geral da calçada pelo pesquisador.	Ótimo(a)	10
